COMUNE DI TRIUGGIO

Fraz. Canonica Lambro - Area C.ne Mulini e Chiesuola

PIANO DI RECUPERO

CHIESUOLA S. EUROSIA
RILIEVO FOTOGRAFICO PARTICOLARI ARCHITETTONICI – DECORATIVI OGGETTO DI RESTAURO
IN FASE ESECUTIVA

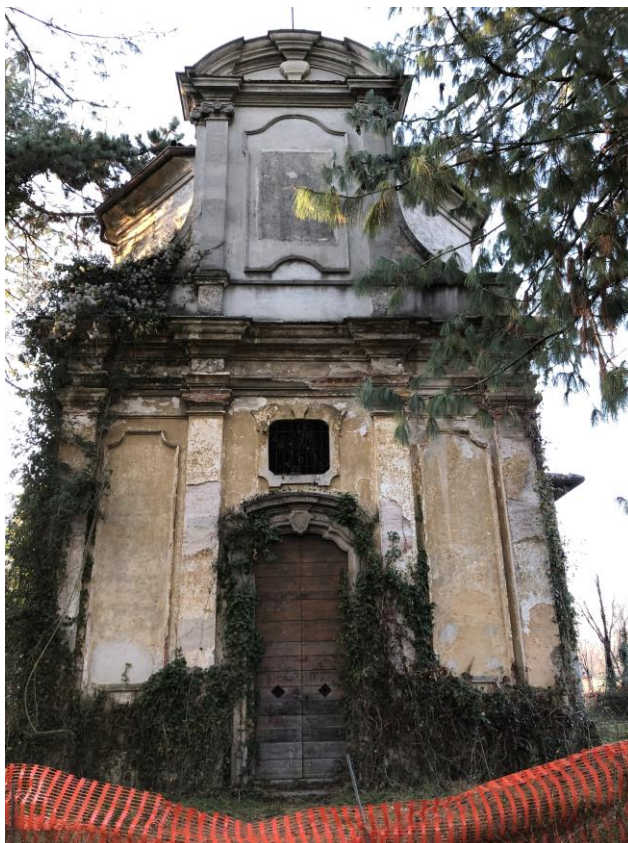
Facciata Chiesuola S. Eurosia

La facciata chiesuola S. Eurosia del 1735 si presenta in stato di abbandono, con manifesta appropriazione da parte della vegetazione del Bene Culturale che progressivamente viene assorbito dalla area boschiva.

Evidente degrado dell'intonaco e delle varie cornici e modanature in cemento.

La cornice in pietra del portone d'ingresso manifesta evidenti segni di invasione vegetale che portano a fessurazioni che favoriscono l'infiltrazione di acqua piovana che possono condurre al peggioramento della instabilità del manufatto.

Presenza di micro-vegetazione diffusa.

Esfogliazione superficie pittorica

Mancanza materica del manufatto nelle cornici e modanature.

Le facciate sono oggetto di invasione da parte di vegetazione micro e macro, dovuta alla mancanza di manutenzione protrattasi da anni.

Diffusa umidità di risalita, che, abbinata al percolamento del canale di gronda, hanno intaccato profondamente l'intonaco, con fenomeni chimico e biologici, oltre che esfoliazione, distacchi, incrostazioni e disgregazione in moltissimi punti. Disgregazioni che interessano anche le modanature e riquadrature di facciata.

Pulizia generale con asportazione macro vegetazione. Generale verifica della solidità dell'intonaco; effettuazione di indagine approfondita delle eventuali stratigrafie presenti per verificarne le caratteristiche; pulizia delle parti stabili dalla presenza di muschi, depositi incoerenti a secco, esportazione dei depositi, eventualmente con idrolavaggio a bassa pressione, previo preconsolidamento con apposito materiale e successivo consolidamento e stuccatura di fratture e fessure con apposita malta idonea per colorazione e granulometria.

Per le parti di intonaco (con materiale cementizio) che presentano fenomeni di degrado chimico e biologico, accompagnate da fenomeni di disgregazione in più punti, a causa umidità di risalita e percolamento da gronda, si opera con rimozione completa dell'intonaco fino al mattone, trattamento successivo mediante cicli di lavaggio, posa di intonaco macroporoso e successiva finitura con intonachino colorato e traspirante.

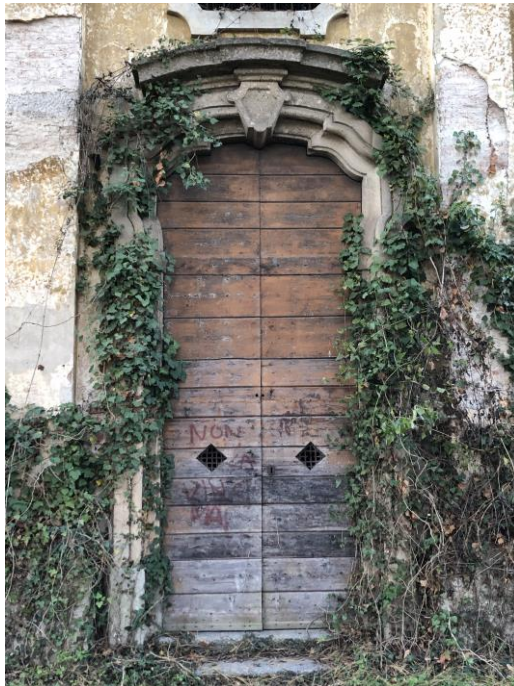
Portone ligneo ingresso

Evidente degrado del materiale
ligneo e delle parti in metallo.

Il portone centrale di accesso alla Chiesuola è caratterizzato da lacune, danneggiamenti sia superficiali che profondi, anche nella parte in metallo delle feritoie visive. Lo stesso degrado è presente nel portone laterale.

Restauro tramite trasporto in laboratorio con pulizia generale, consolidamento delle zone indebolite, il rifacimento delle lacune lignee, trattamento antitarlo, pulizia e ridipintura con vernici idonee alla tipologia di manufatto ed alla esposizione diretta agli agenti atmosferici.

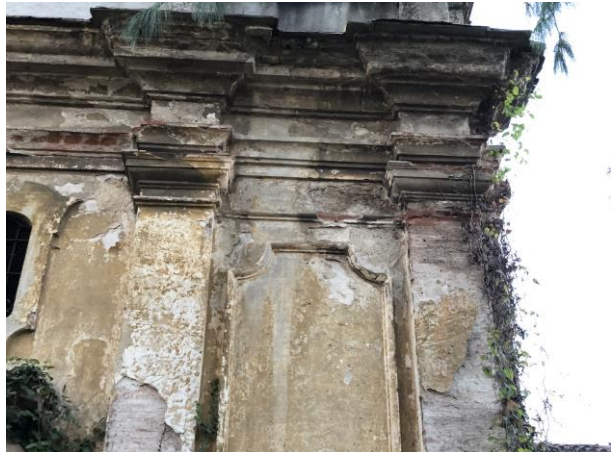
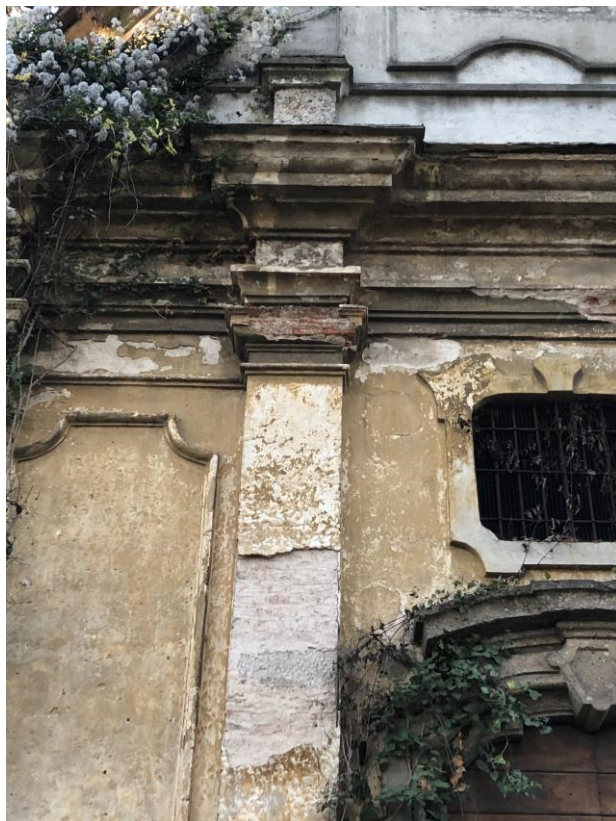
Modanature di facciata

Cornici con ampi tratti in cui l'intonaco si è staccato mettendo a nudo il mattone sottostante.

Esfogliazione della superficie pittorica e degrado del supporto in intonaco.

Pulizia con spazzolatura a secco e acqua per rimozione depositi, previo consolidamento con materiale apposito. Reintegro con malte idonee per composizione, colorazione e granulometria.

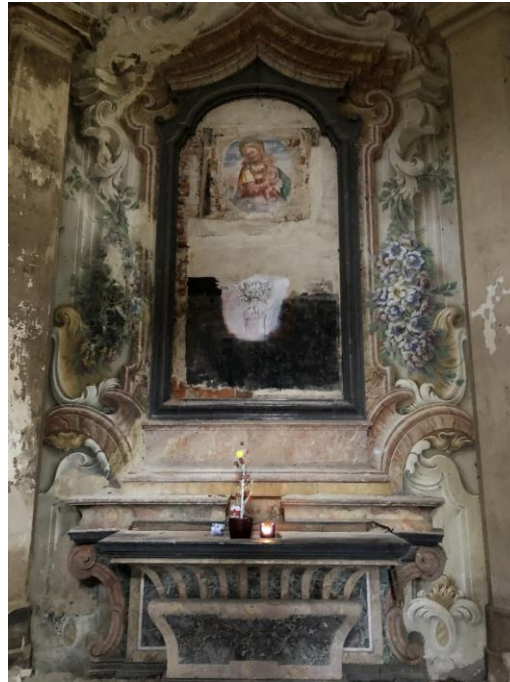
Parete d'altare

Pala d'altare con affresco di Madonna con Bambino ampiamente deturpata, anche con graffiti di recentissima realizzazione.

L'affresco è incorniciato da motivi decorativi riproducti motivi lapidei e motivi floreali.

La mancata manutenzione ha portato al lento degrado delle superfici decorate, oltre che conseguenza di interventi vandalici.

1. consolidamento dei frammenti di intonaco instabili e/o staccati in pericolo di imminente caduta
2. consolidamento degli intonaci interessati da fenomeni di disgregazione
3. preconsolidamento della pellicola pittorica interessata da fenomeni di abrasione e pulverulenza
4. rimozione delle stuccature non idonee, dei rifacimenti in materiale cementizio, delle malte ammalorate non recuperabili
5. pulitura tramite velature/impacchi con componenti e tempi stabiliti mediante test

6. stuccatura di lacune e crepe con impasti a base di calce e inerti selezionati in base a granulometria e colore
7. integrazione pittorica delle zone di nuova stuccatura e ove la pellicola pittorica si presenti lacunosa, utilizzando colori reversibili, a velatura/a tratteggio a seconda della vastità delle lacune

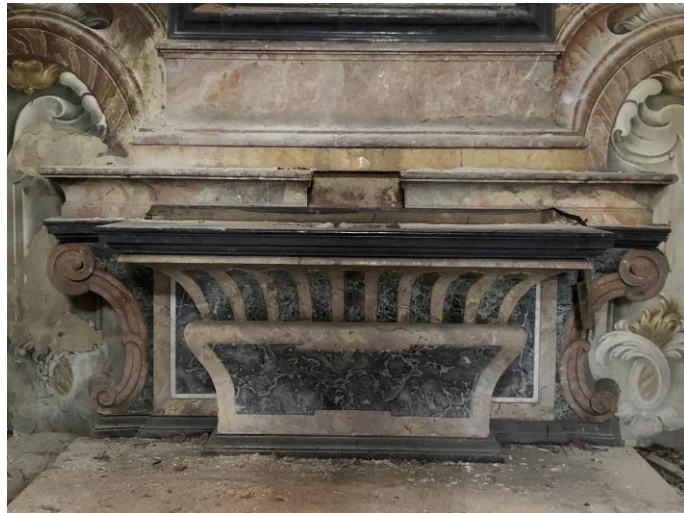
Altare in marmo colorati di diversi tipi anche intarsiati tra loro a formazione paliotto e soprastante mensa, definite da cornici marmoree.

Soprastante gradino d'altare in marmo.

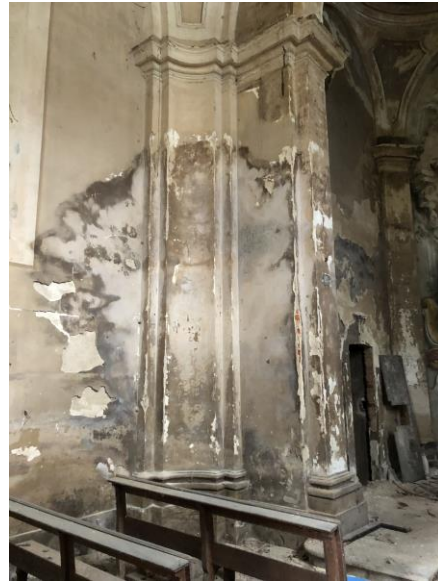
Parete zona altare

Pareti zona assembleare e d'altare con evidente degrado.

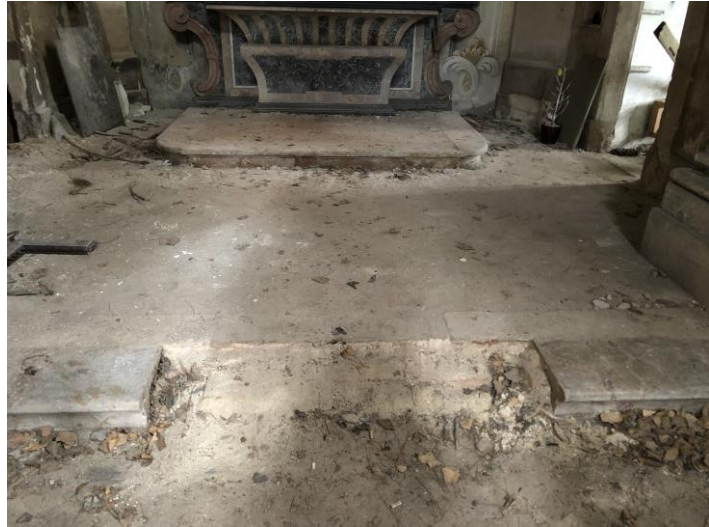
Pavimentazione in cotto e delimitazione zona altare con gradino in marmo, in parte asportato.

Il pavimento in mattonelle di cotto presenta fessurazioni, esfoliazioni, distacchi e completo ammaloramento delle fughe.

Recupero previo consolidamento delle parti esfoliate. Riempimento delle parti mancanti con idoneo materiale per tipologia e colore, ripristino delle fughe ammalorate.

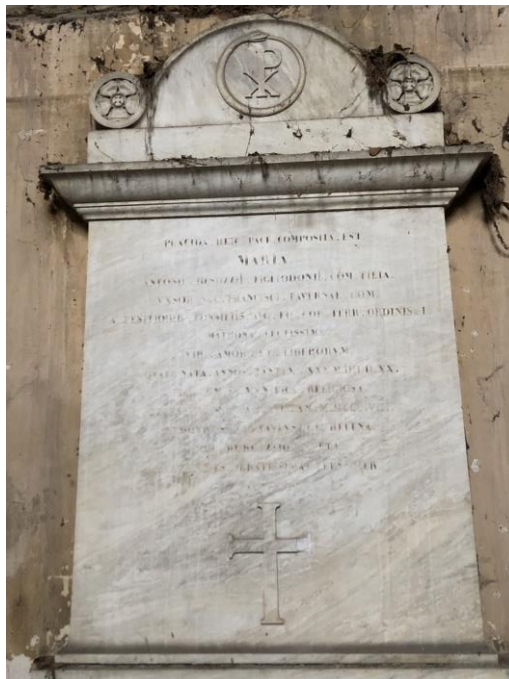
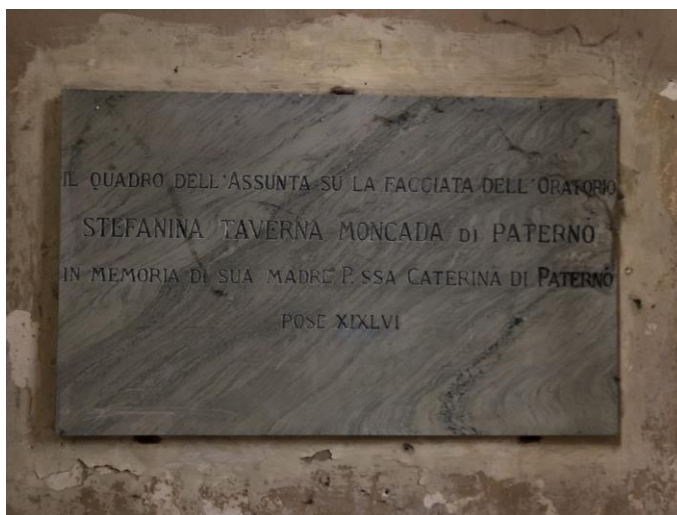
Lapidi

Lapide marmorea su parete interna a sud con evidente degrado delle iscrizioni e lapide marmorea su parete a ovest a testimonianza di quanto asportato dalla facciata.

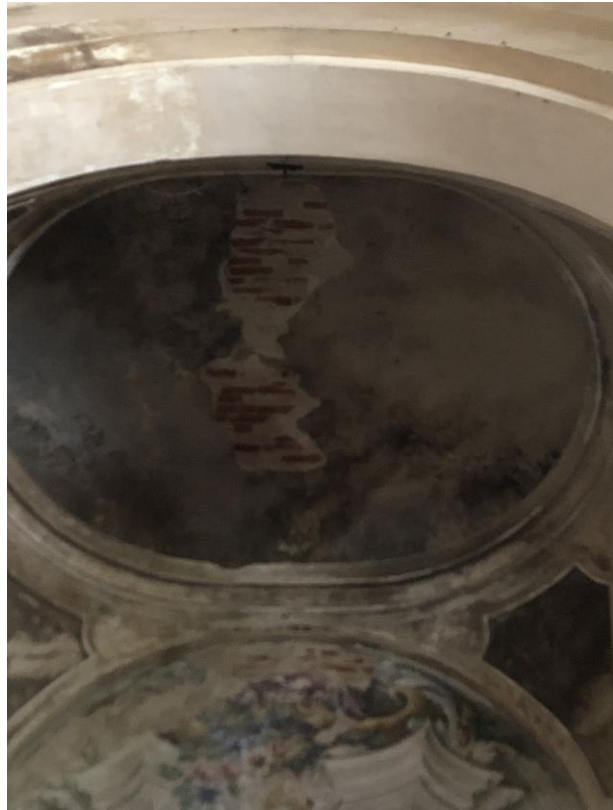
Volta zona assembleare

Soffitto a volte, nella zona assembleare con distacchi di intonaco e messa a nudo della struttura in mattoni.

Degrado avanzato delle pitture esistenti.

La copertura si presenta degradata, con infiltrazioni che hanno causato il degrado della superficie a volta, interna alla Chiesuola ed alle sue parti decorate.

Operazioni preliminari di messa in sicurezza degli intonaci dipinti sollevati e privi di aderenza al substrato (zona della volta)

- a. riempimento dei distacchi e dei vuoti
- b. realizzazione di stuccature salvabordi provvisorie

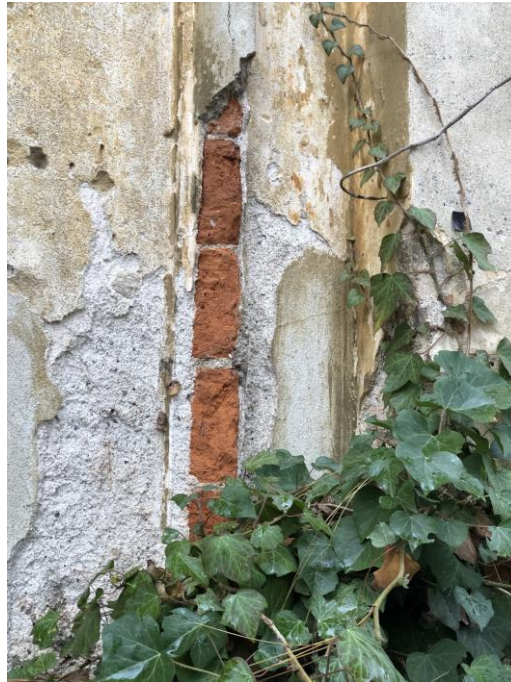
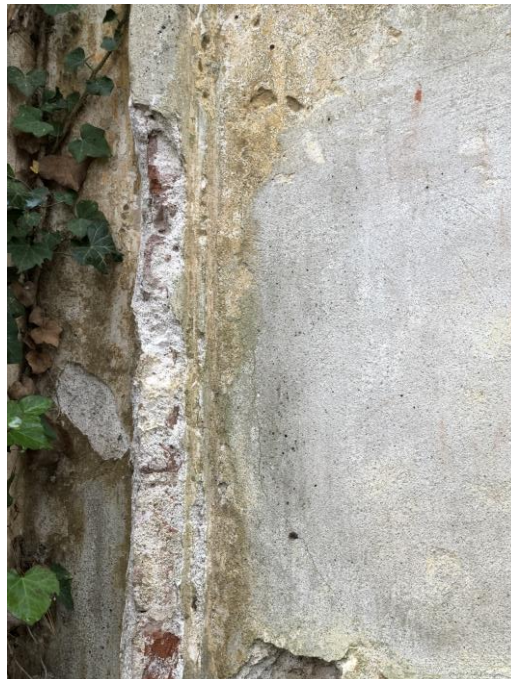
Particolare facciata

Degrado delle cornici e lesene di
facciata
