# COMUNE DI TRIUGGIO

Fraz. Canonica Lambro - Area C.ne Mulini e Chiesuola

RELAZIONE TECNICO SPECIALISTICA STATO DI FATTO CON  
PROPOSTA D'INTERVENTO CONSERVATIVO ESEDRA D'ACCESSO  
E SCALA DEVOZIONALE COMPLESSO S. EUROSIA

**RELAZIONE TECNICA SPECIALISTICA SULLO STATO DI FATTO CON PROPOSTA DI INTERVENTO CONSERVATIVO DELL'ESEDRA D'ACCESSO E DELLA SCALA DEVOZIONALE DEL COMPLESSO DI S. EUROSIA\_CANONICA DI TRIUGGIO**

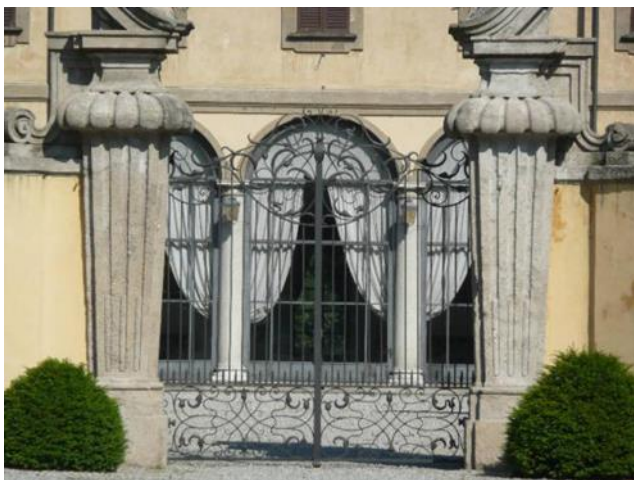
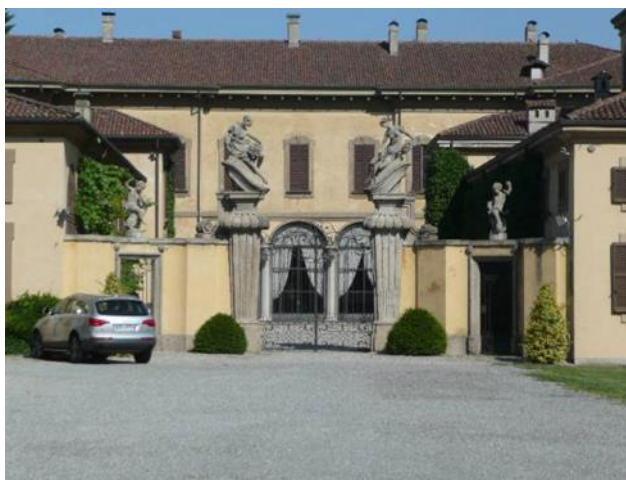
La dimora si allinea agli spazi pubblici confinanti, nonché alla piazza antistante la Chiesa di S. Maria della Neve<sup>1</sup>, attraverso una maestosa esedra centrale, costituita da una cancellata barocca in ferro battuto, sorretta da due pilastri quadrangolari con fusti scanalati e rastremati, a loro volta sormontati da capitelli scolpiti a petalo di fiore, trabeazioni e timpani spezzati su cui poggiano in posa due figure femminile, una con cornucopia colma d'uva e l'altra con cesto di fiori, che evocano le allegorie dell'autunno e della primavera. Dai pilastri si sviluppano i due muri di cinta dotati di due cancelli a battente, arricchiti da due putti scolpiti e decorati da cornici modanate, che si uniscono alle testate del corpo ad U delimitando il cortile che dà sulla loggia porticata.

Figure 3 e 4 – L'esedra d'accesso di Villa Taverna

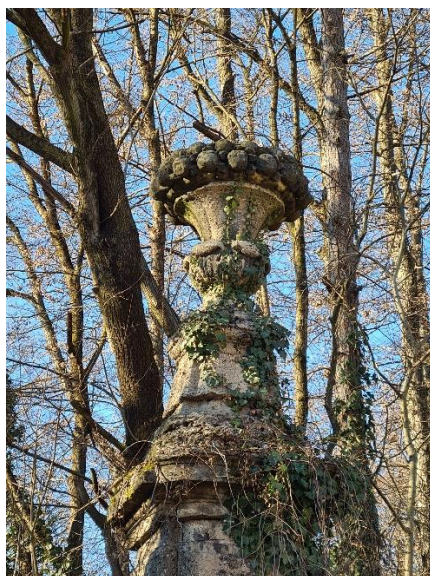
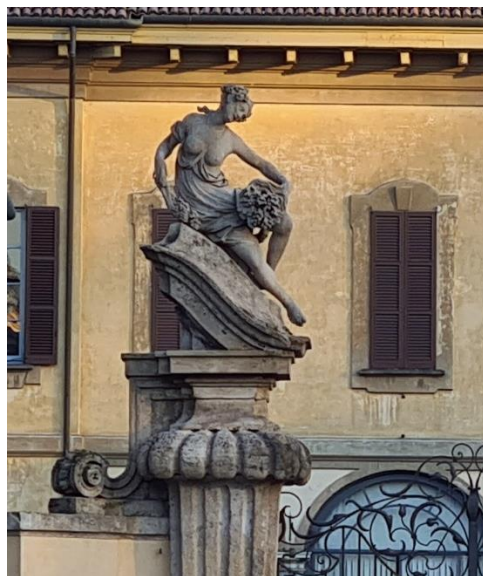
Come già accennato, così come la Villa, anche l'Oratorio presenta un'esedra elaborata. Da vero e proprio biglietto da visita del complesso, l'esedra d'accesso lapidea assume un carattere monumentale: dotata di due pilastri imponenti, con fusti a sezione quadrata decorati da fasce in lieve aggetto (solo sul lato rivolto fronte strada), essa presenta due pinnacoli terminali - utilizzati per mascherare il passaggio da elemento a sezione quadrata a cuspide poligonale e quindi per dare enfasi verticale - sormontati da due cornucopie, le cui imboccature e ventri presentano frutti e orli a petalo di fiore scolpiti, il tutto in completa sintonia con l'esedra della Villa.

I due pilastri principali sono fiancheggiati, sia a destra che a sinistra, da due pilastrini quadrangolari decorati a bugnato, sormontati da due timpani spezzati. Da due dei pilastrini si sviluppano due padiglioni in muratura che occupano aree di mezze ellissi e che terminano con altri due pilastri, decorati su tre lati da fasce in lieve aggetto e sormontati da pinnacoli troncati. I due padiglioni, con la loro forma, delimitano anteriormente sul lato strada una sorta di terrazza per l'attesa, mentre posteriormente danno il via alla lunga scalinata devozionale, delimitata perimetralmente da due muretti a secco, che conduce alla *Chiesuola*.

Figure 8 e 9 – I pinnacoli terminali e gli elementi scultorei

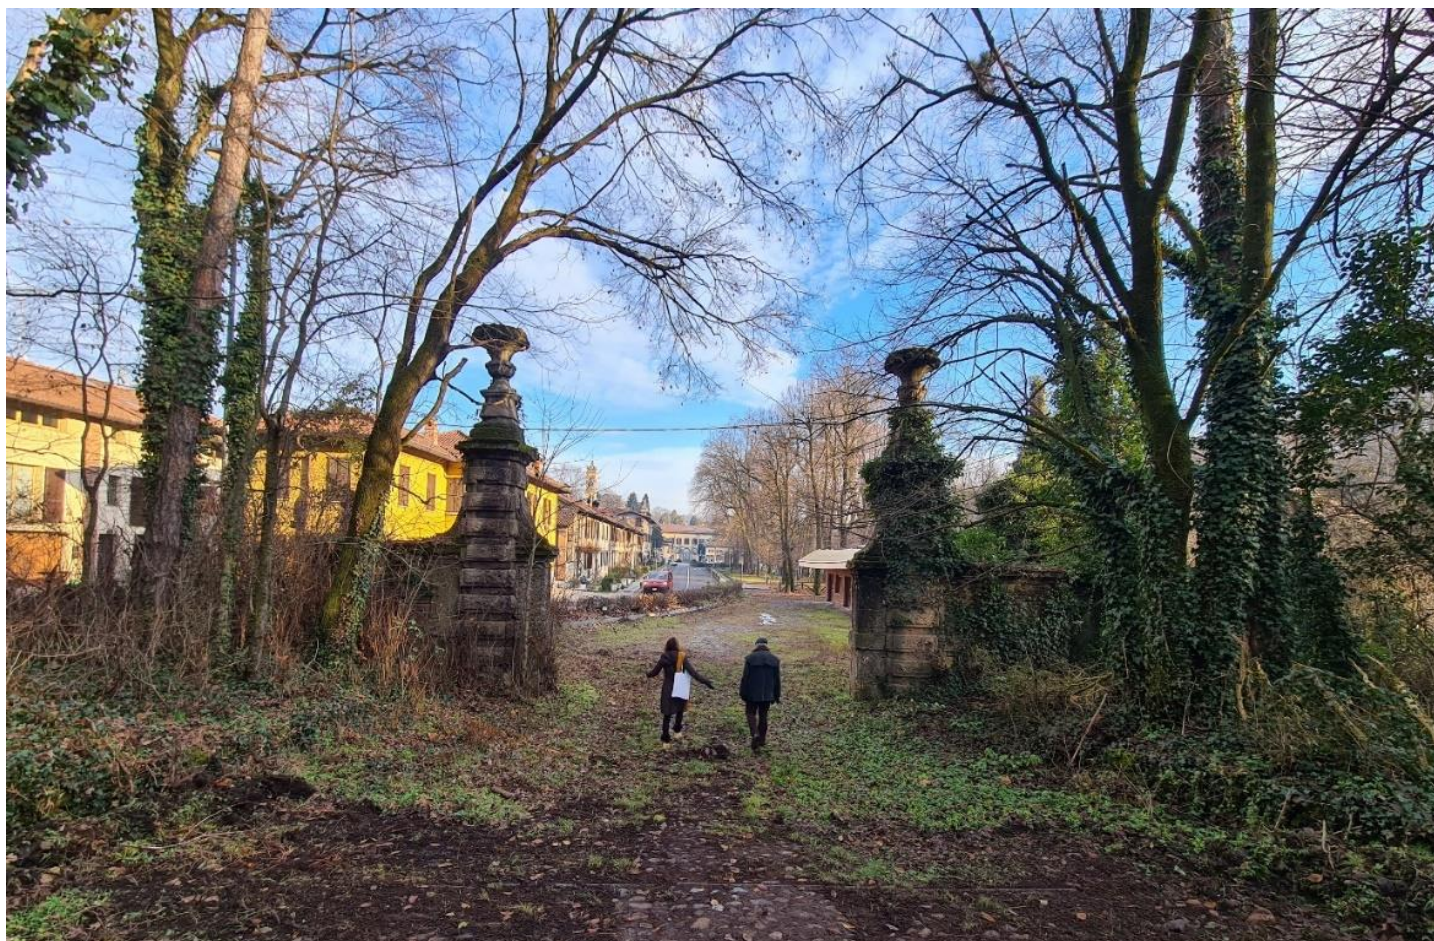
Figura 10 – L’esedra d’ingresso dell’Oratorio di S. Eurosia. Vista dall’ampia scalinata devozionale

L'esedra d'ingresso è un elaborato emiciclo monumentale decorativo ad altezza decrescente, dal centro verso l'esterno, costituito da quattro pilastri principali in pietra, i due più grandi e maestosi che incorniciano l'accesso alla scalinata, e i due laterali più piccoli che stabiliscono l'area perimetrale dell'intera proprietà che risulta fruibile sia dall'esterno che dall'interno.

- **Due pilastri principali**, imponenti a sezione quadrata, affondano nel terreno tramite un basamento, un plinto. Rivestiti con bugnato “a cuscino”, i blocchi sono sovrapposti in file ordinate dove la larghezza del concio in pietra corrisponde alla larghezza del fusto della colonna. I giunti orizzontali in calce e sabbia sono arretrati rispetto al piano di facciata, favorendo così l'effetto aggettante di ogni singolo blocco, sottolineato dalla resa naturalistica della luce. Ogni pilastro presenta a chiusura un semplice capitello (abaco ed echino) in pietra.

- **Due pinnacoli principali**, sormontano l'abaco dei due pilastri principali, per aumentare l'enfasi verticale. Nel mezzo, l'espedito di **due cuspidi poligonali** ad effetto piramidale è utilizzato come elemento di congiunzione in pietra, utile a favorire il passaggio da elemento a sezione quadrata (pilastro) a base o piedistallo d'appoggio per i pinnacoli decorativi terminali. Qui i due vasi, come **due cornucopie** colme di frutti e coronate d'erbe e di fiori, simbolo della prosperità, presentano alla base orli scolpiti a petalo di fiore, che rappresentano in questo decoro il segno di riconoscimento del legame con la Villa Taverna, a cui l'esedra richiama affacciandosi direttamente nell'asse panoramico.

- **Quattro pilastrini contrafforti**, addossati, fiancheggiano rispettivamente a destra e a sinistra ciascuno dei due pilastri principali e affondano ciascuno nel terreno tramite un basamento, un plinto. Di dimensioni notevolmente inferiori, ribassati rispetto ai grandi pilastri, vanno a rafforzare l'impianto architettonico sia dal punto di vista strutturale che scenografico, collegandosi in modo armonico e aumentando l'elevazione verso il cielo. I pilastrini hanno una sezione quadrata, sono interrotti a metà altezza da un concio in conglomerato squadrato, e sono lavorate sui tre lati nella parte superiore centrale e inferiore con fasce decorative incise, a disegnare una specchiatura geometrica.  
I pilastrini sono sormontati anche in questo caso da un semplice capitello e da un timpano spezzato, un'espedito architettonico che incornicia elegantemente il fusto del pilastro più alto, rispettivamente alla sinistra e alla destra con un angolo speculare di 60° contribuendo alla sovranità dell'ingresso.

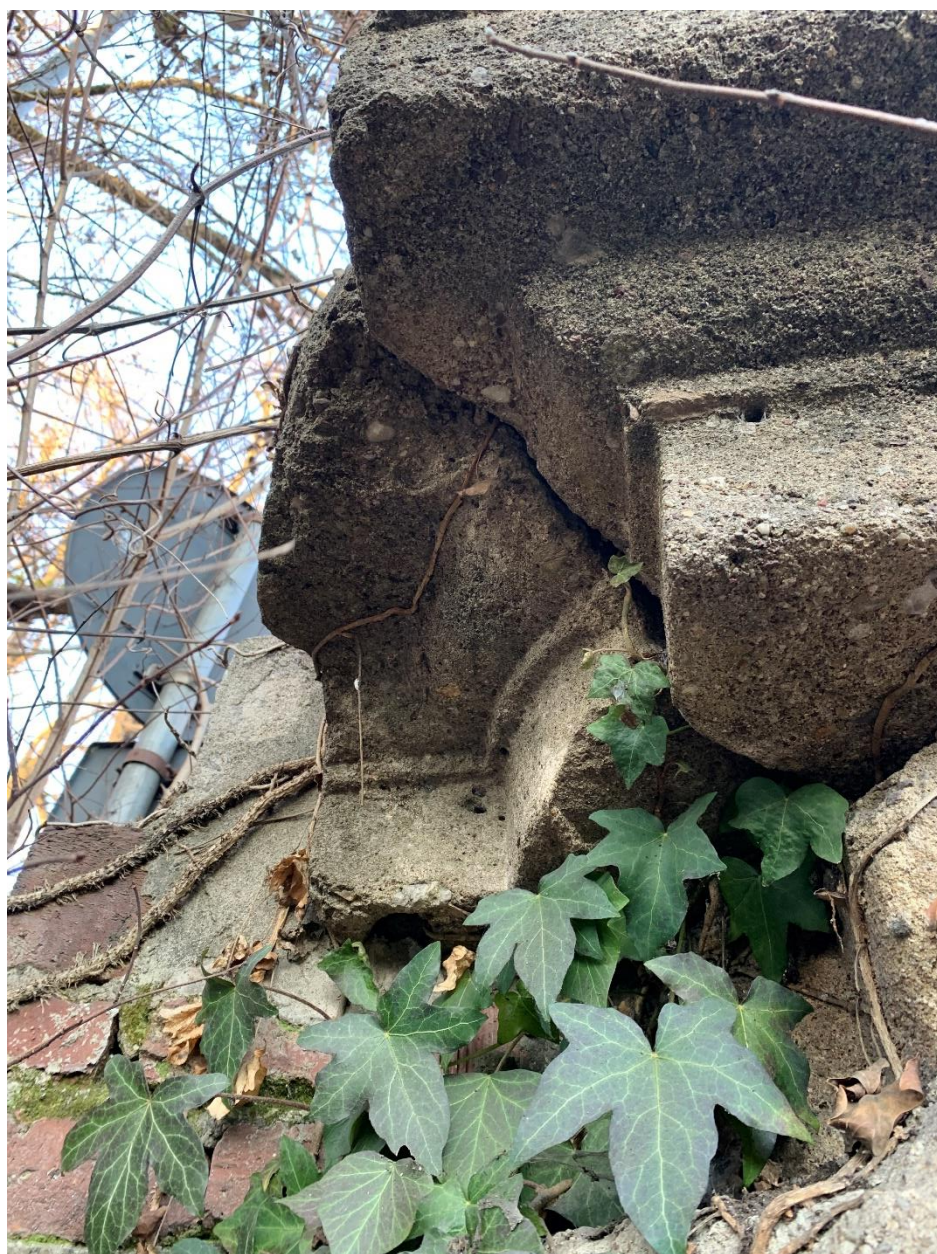
Figura 18 – Accostamento dei conci in Ceppo con giunto in calce e sabbia “invisibile”, sottolivello

Sia il ceppo lombardo che i mattoni in laterizio presentano giunzioni in calce e sabbia di fiume di colore grigiastro, e risultano rientrate rispetto alla superficie, ovvero sottolivello. Nel caso del ceppo si sottolinea che i giunti realizzati lasciano intuire e leggere chiaramente la tecnica costruttiva, che comprende l'appoggio dei blocchi lavorati sulle rispettive facce dei pilastri, senza creare stuccature per favorire soluzioni di continuità.

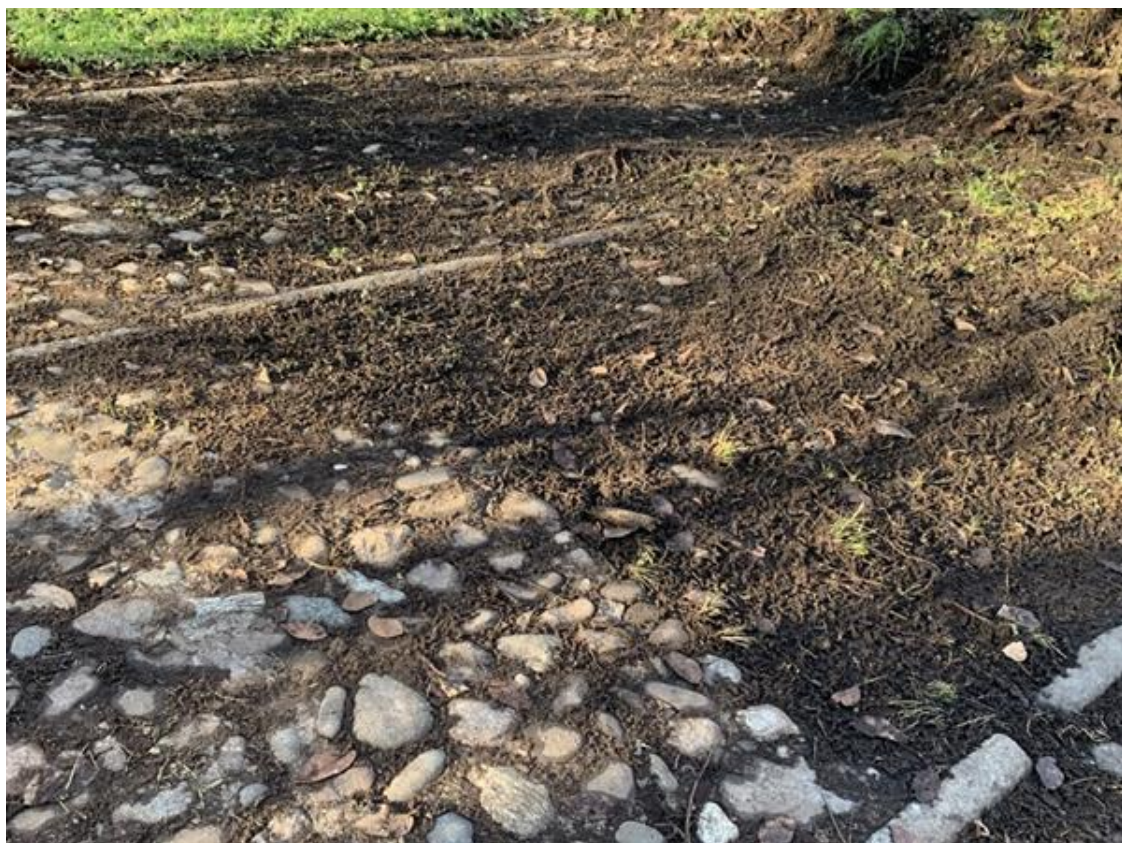
Il cordolo trasversale che scandisce l’ascesa verso la Chiesuola è presumibilmente in blocchi adiacenti probabilmente in serizzo, affondato con legante idraulico. Il muretto laterale, posato a secco, è costituito da conci di conglomerato di ceppo lombardo, di dimensioni similari l’un l’altro.

Il pilastrino finale che chiude la scalinata è costituito, come negli altri casi, da ceppo lombardo, di tipo rustico e mezzano.

Figura 25 – La rizzada

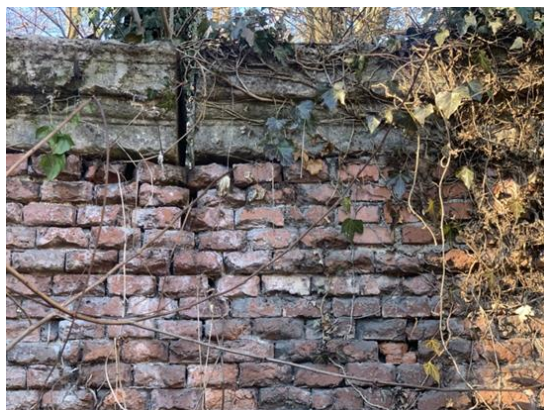
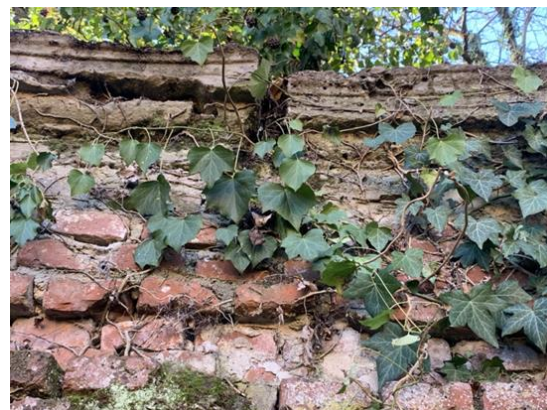
Figura 26 e 27 – Macro vegetazione infestante

L'essedra d'ingresso composta dai suoi quattro pilastri e dai due padiglioni lapidei, fruibile sia dall'esterno che dall'interno della proprietà, presenta **macro vegetazione infestante, rampicante sempreverde**, che avvolge e cela in parte l'architettura dell'ingresso monumentale, **in modo particolare nell'area sud-ovest**, completamente ricoperta a partire dal pilastro laterale, in tutta la sua altezza fino alla sommità della cornucopia, di cui si suppone la presenza in quanto completamente rivestita da fogliame (vedi Tavola 1.2 e 2.2). L'edera, oltre a svilupparsi verticalmente, percorre anche tutta la superficie orizzontale della cornice lapidea del padiglione in laterizio, raggiungendo il pilastro principale sinistro e investendo anche il lato posteriore della muratura. La ramificazione di queste piante infestanti verdi, inizialmente dai fusti erbosi che col tempo invecchiano, diventa semi legnosa, raggiungendo diametri fra le radici di oltre 2-3 centimetri.

Le radici avventizie di questi fusti volubili insistono sulle superfici, insidiandosi nei giunti di unione orizzontale tra la cornice lapidea e il muro in laterizio, fra le aree di giunzione tra un concio di ceppo e l'altro della cornice, portandoli alla spaccatura degli stessi e originando così instabilità generale nella struttura. Queste iniziali fessurazioni diventano nel tempo dei canali preferenziali per la percolazione delle acque piovane che, nella stagione invernale con i noti fenomeni di gelo e disgelo, conducono ad un peggioramento della condizione di instabilità. Gli stessi rampicanti, avanzando con l'infestazione sui pilastri centrali, tendono ad affondare le radici ed annidarsi scegliendo dei camminamenti favoriti come i contorni delle specchiature del ceppo lapideo e le anse delle modanature dei padiglioni in mattone, come evidenziato nelle fotografie 26 e 27. Nella metà destra dell'esedra l'infestazione rampicante persiste, manifestandosi in modo leggermente più contenuto, ed affiancandosi a **macro vegetazione di arbusti legnosi secchi**, le cui radici sono addossate al padiglione in mattoni ed ai due pilastri. Le radici di questi arbusti diffondono verso i basamenti e i plinti dei pilastri, incrementando l'instabilità strutturale e definendo così una tipologia differente di macro vegetazione tra lato destro e lato sinistro.

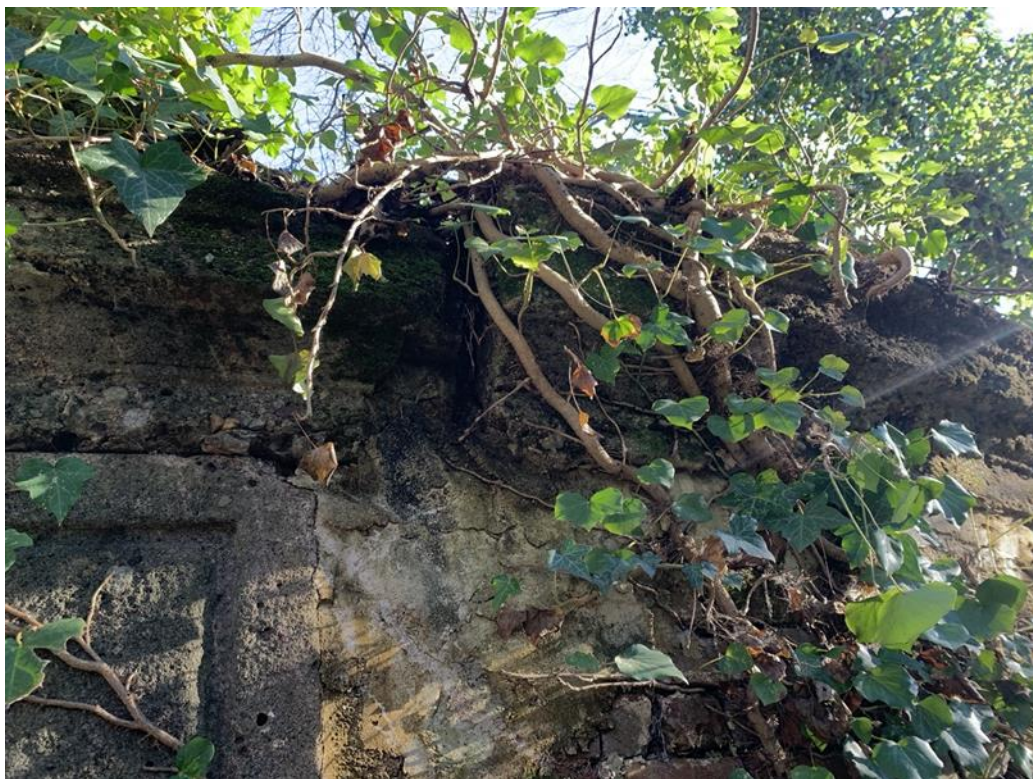
Figura 28 – Le radici insidiate tra gli elementi costitutivi dell'esedra

Il progredire di queste macro infestazioni, insieme allo stato di abbandono del Bene, hanno portato nel tempo ad un innalzamento del livello del terreno e del sedimento sui lati nord e sud.

I materiali rinvenuti a terra, riconducibili a svariati elementi in laterizio quali mattoni originali, così come i due grossi blocchi di ceppo Lambro, appartenenti al cornicione del padiglione nord, vengono posizionati in modo rialzato su bancali idonei e trattati con le successive operazioni di pulitura, con i criteri individuati a seconda della tipologia di materiale e degrado.

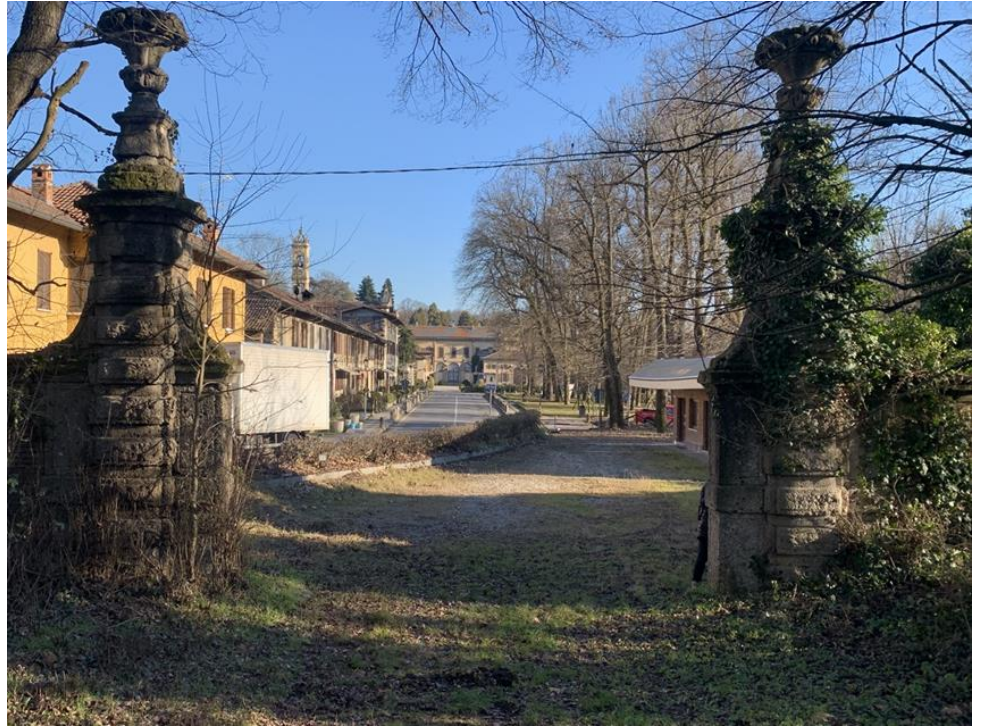
*Figura 29 – La fotografia mostra la vegetazione secca a sinistra e la vegetazione verde a destra*

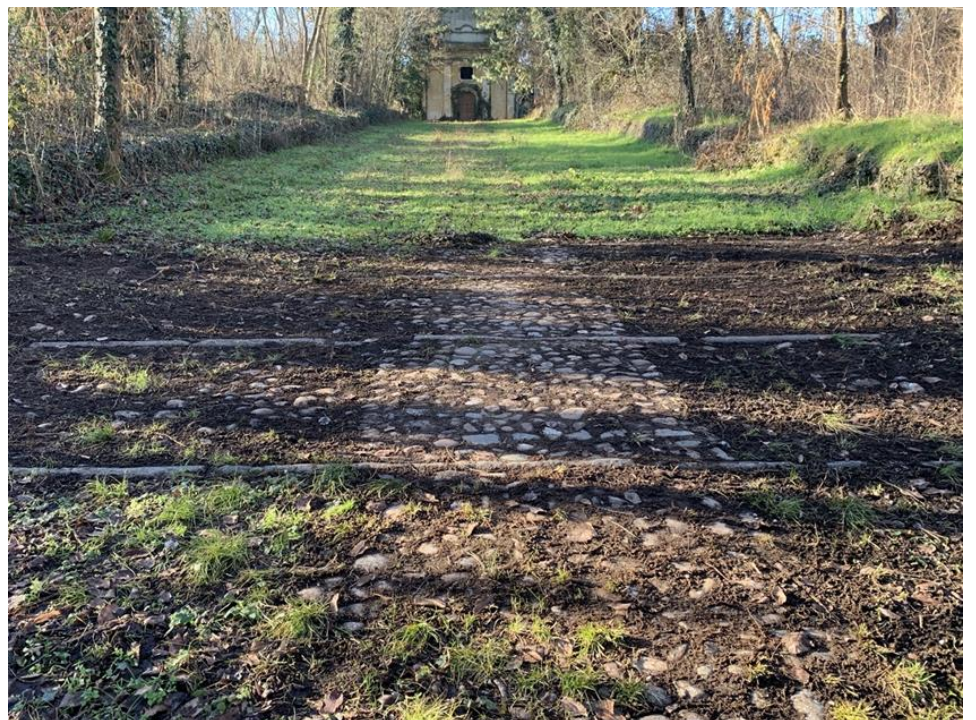
*Figura 30 – La “rizzata”*

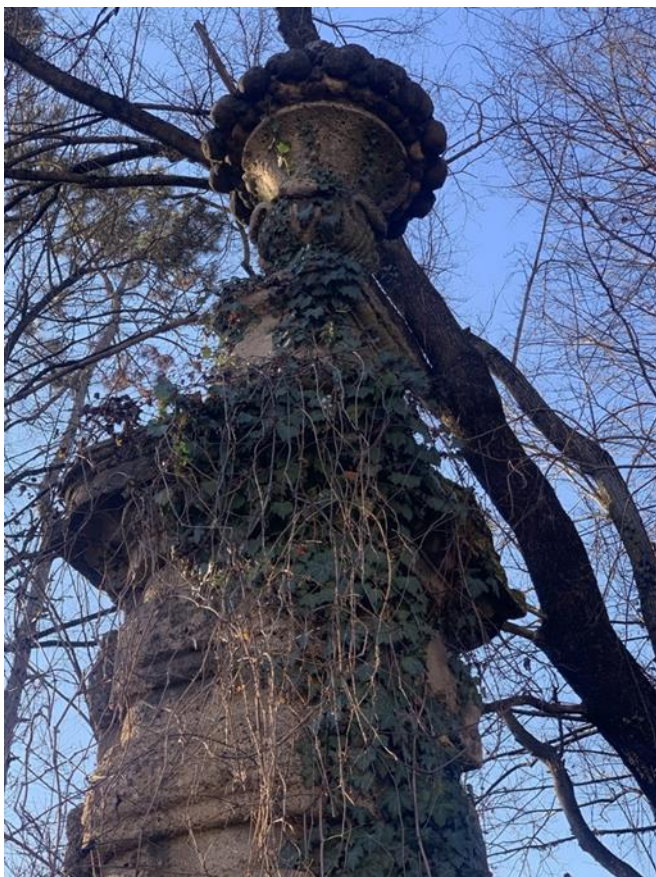
Figure 31 e 32 – Macro e micro vegetazione

Oltre la macro vegetazione si osserva la presenza di **micro vegetazione** di varia natura composta da muschi, licheni gialli e colonizzazioni biologiche distinte in due tipologie di patine. La patina “verde” è presente in modo distribuito su tutti gli elementi in ceppo lombardo, principalmente sulle superfici orizzontali, maggiormente nutrite dall’acqua ristagnata nella porosità del conglomerato. Anche le superfici verticali in mattone facciavista presentano colonizzazioni di muschi verdi, in particolar modo nelle zone interessate da trattamenti successivi di ripristino.

La patina “nera” di biofilm si diffonde sui pilastri in ceppo e tendenzialmente sugli elementi architettonici più esposti come le cuspidi e le cornucopie. Si presenta come un annerimento della matrice rocciosa che cela la colorazione naturale della materia, da non confondere con le classiche croste nere che invece riscontriamo sul pilastro esterno di destra, proprio sul prospetto che si affaccia sulla strada statale.

**RIMOZIONE MICROVEGETAZIONE**\_Dopo aver rimosso la macrovegetazione infestante, ripulendo tutti i margini perimetrali del Bene infestato, si ottiene una nuova visione più chiara e reale dello stato conservativo delle superfici, soprattutto quelle non indagabili precedentemente in quanto avvolte completamente da piante rampicanti. Si continua con una verifica e aggiornamento della mappatura del degrado e si procede con la rimozione della microvegetazione, meccanicamente con l'ausilio di utensili quali bisturi e pennelli a fibre dure. Si procede con la prima rimozione superficiale della biomassa di muschi verdi, presenti in alcuni casi in strati massicci, soprattutto sulle superfici orizzontali in ceppo e lungo tutti i conci del muretto a secco della scalinata.

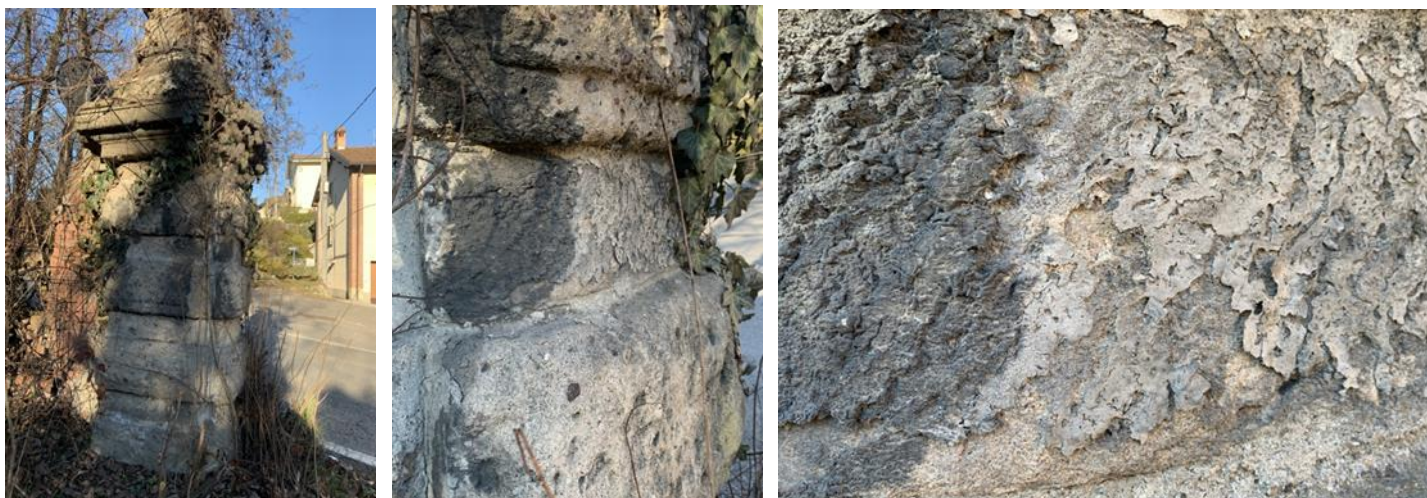
Figure 36, 37 e 38 – Croste nere e scagliatura

Osservando attentamente, si distinguono altre croste nere di neoformazione in corrispondenza del pilastro centrale, posto a nord dove, le sostanze inquinanti presenti nell'atmosfera ostacolano la formazione della patina naturale attaccando direttamente il ceppo, favorendone la disgregazione e l'insorgenza di croste nere.

La presenza di croste nere può inoltre accentuare l'effetto di variazioni termiche, accelerare il fenomeno di esfoliazione degli strati superficiali della pietra provocando il distacco di frammenti come si osserva nell'adiacente degrado di **scagliatura** che si manifesta con perdita di materiale con morfologia irregolare e spessore disomogeneo. Questa tipologia di degrado localizzato potrebbe essere definita come erosione per corrosione, imputabile appunto ad agenti inquinanti in considerazione dell'esposizione.

Oltrepassando questo primo livello di degrado che ostacola una corretta fruizione del Bene, sono evidenti le importanti **mancanze materiche** del manufatto, le principali riscontrabili nell'area destra dell'esedra, in corrispondenza del pilastro laterale e del padiglione in laterizio. Le porzioni architettoniche mancanti riguardano la cornucopia del pilastro laterale destro, in quanto l'architettura si interrompe a livello della cuspide piramidale, mentre il muro in mattoni immediatamente adiacente risulta in parte crollato a seguito di un evento accidentale, documentato.

**RIMOZIONE CROSTE NERE**\_Le croste nere che ricoprono gli elementi lapidei, costituiscono un tipo di degrado che più di altri può alterare lo stato di fatto del materiale; oltre a mascherare le policromie, annullando l'originale gioco di luce e di ombre caratteristici degli apparati decorativi, costituiscono una fonte pericolosa di sali solubili e la loro persistenza fa sì che la superficie sia sempre a contatto con le sostanze inquinanti. L'intervento di pulitura su questo tipo di materiali deve, principalmente, essere indirizzato ad eliminare la presenza delle croste nere, che provocano il lento deterioramento della materia e, laddove è presente, conservare la patina naturale. Si procede con l'applicazione di compresse in polpa di carta di sali tetrasodici al 3-5% in acqua, con percentuali crescenti, tenute in posa circa 60 minuti.

Successivamente alla rimozione, la superficie viene risciacquata con strumenti meccanici quali spazzole a setole morbide. Si ripone particolare attenzione all'adiacente degrado di scagliatura, che sarò oggetto di successivo consolidamento.

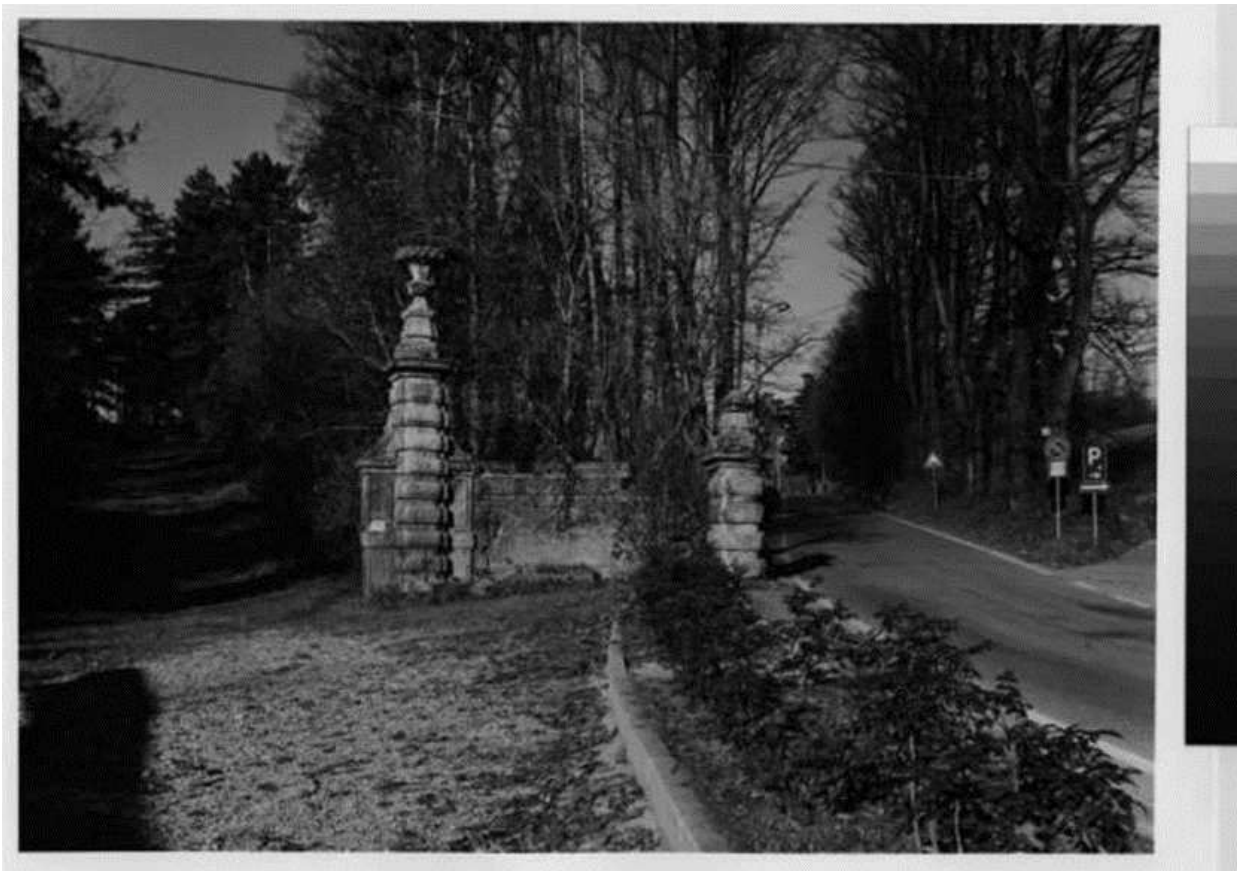
*Figura 39 – Fotografia di Roberto Favini*

Una fotografia di Roberto Favini del dicembre 1996 a bromuro d'argento, conservata al Museo della fotografia di Cinisello Balsamo (MI), documenta in bianco e nero l'evento accidentale che risale dunque ad oltre venticinque anni fa. Nello scatto sono visibili, alla base del padiglione in laterizio, i due blocchi di conglomerato corrispondenti alla cornice modanata, crollati nell'impatto sull'immediato terreno antistante. Ad oggi i due cornicioni sono ancora presenti ai piedi dell'esedra, completamente avvolti dalla macro e micro vegetazione verde e secca, infestante. L'impatto descritto, potrebbe aver generato nel padiglione quella fessurazione tutt'oggi visibile e che va ad aggiungersi ai principi di debolezza dell'assetto murario. Infatti, molti dei mattoni in laterizio come i conci in ceppo risultano esclusivamente "poggiati" l'uno sull'altro senza effettivamente essere adesi e solidi strutturalmente. Esiste un forte pericolo di cedimento della struttura, peggiorato dall'infestante azione della vegetazione pronta a rompere l'equilibrio precario raggiunto dal bene culturale nel tempo. La successiva ulteriore erosione e consunzione dei giunti in calce e sabbia accentua la condizione di precarietà. Proseguendo con il rilevamento delle lacune materiche si osservano alcune mancanze localizzate, che interessano sia gli elementi lapidei artificiali che naturali. Per quanto riguarda le due facciate in laterizio, le mancanze interrompono la lettura delle specchiature del facciavista, talvolta per la perdita di frammenti di mattone talvolta per la perdita totale dello stesso.

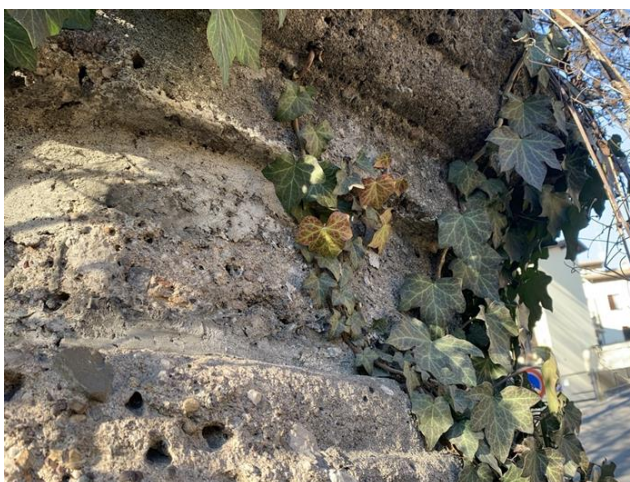
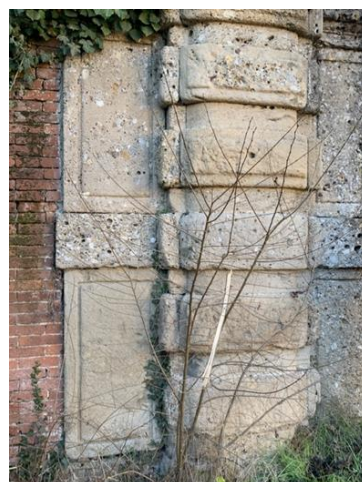
Figure 42 e 43 – Dettagli di macro vegetazione

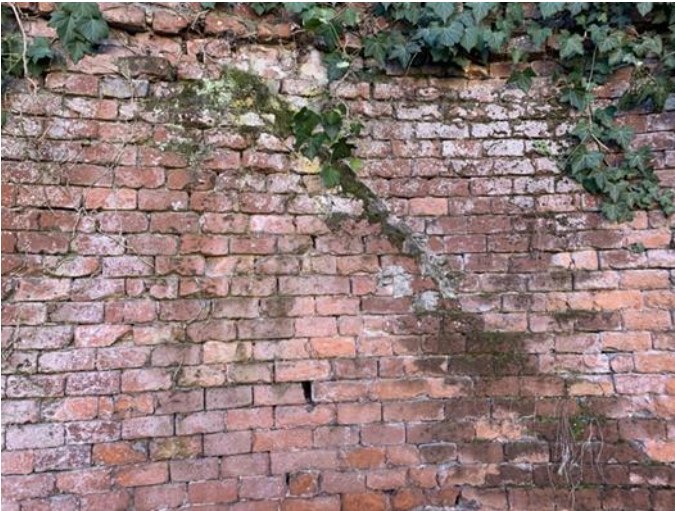
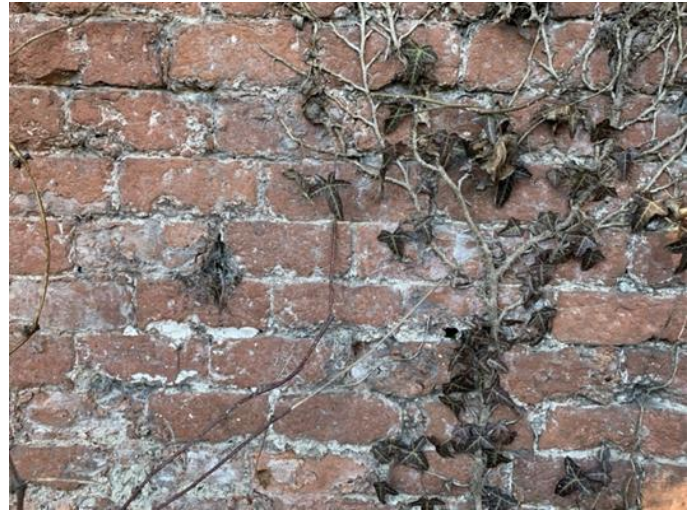
I materiali compositivi presentano un degrado derivato **dall'erosione superficiale**, fenomeno che riguarda principalmente il ceppo lombardo ed i giunti in calce e sabbia di tutta l'architettura. Parlando del ceppo osserviamo come gli agenti atmosferici possono aver interagito nei decenni con le superfici, portando all'abrasione dei materiali con la perdita dei clasti litoidi, lasciando a vista le cavità sferoidali del Ceppo *rustico* e *mezzano* più o meno profonde. I giunti, allo stesso modo, possono essersi consumati sia fra un concio e l'altro di roccia clastica che tra un mattone in laterizio e l'altro, in quanto l'acqua piovana di scolo ha disegnato camminamenti preferenziali nel tempo che hanno eroso la materia. A questo proposito si osservano infatti **interventi successivi di ripristino, con stuccature cementizie** di rinforzo dei giunti sul ceppo, spesso debordanti e causanti macchie sulla superficie, e anche sui padiglioni in laterizio. Come visibile nei rilievi (Tavole n. 1.4 2.4) e nelle fotografie di dettaglio, il ceppo è stato ripreso sullo spigolo interno del pilastro laterale destro e nelle zone di unione fra il cornicione in ceppo ed il padiglione in laterizio, sia sul fronte che sul retro.

Anche il padiglione sinistro in laterizio presenta una stuccatura debordante in cemento che attraversa diagonalmente l'apparato, percorrendo una fessurazione con l'obiettivo di consolidare l'area. per la reintegrazione. Ulteriori **stucature** in questo caso riconoscibili come "**conservative**", eseguite questa volta in calce e sabbia di fiume, sono visibili direttamente sul fronte dei grandi pilastri in ceppo, come intervento di ricostruzione dei "cuscini" del bugnato e dei rivestimenti adiacenti, riconoscibili per la tonalità più calda dell'inerte selezionato. Stucature simili, eseguite in modo meno accurato, si riscontrano sui padiglioni in laterizio come ripresa dei giunti erosi e indeboliti. Queste riprese eseguite presumibilmente in calce e sabbia risultano essere cromaticamente riconoscibili in quanto molto più chiare rispetto alla malta originale e sopra livello.

*Figure 44 e 45 – Stuccature debordanti*

**RIMOZIONE STUCCATURE**\_Rimozione o smontaggio di parti incompatibili in malta cementizia, o qualsivoglia materiale altamente degradato (non facente parte dell'apparato murario) posto in epoche remote, di tutte le parti e /o aggiunte incoerenti o incompatibili con le caratteristiche del manufatto. L'azione verrà svolta meccanicamente con l'ausilio di strumenti quali scalpelli, martelline e bisturi, facendo particolare attenzione alle zone che presentano eventuali fragilità nella struttura, operando contestuali operazioni di preconsolidamento, ove ritenuto necessario, con le modalità viste in precedenza.

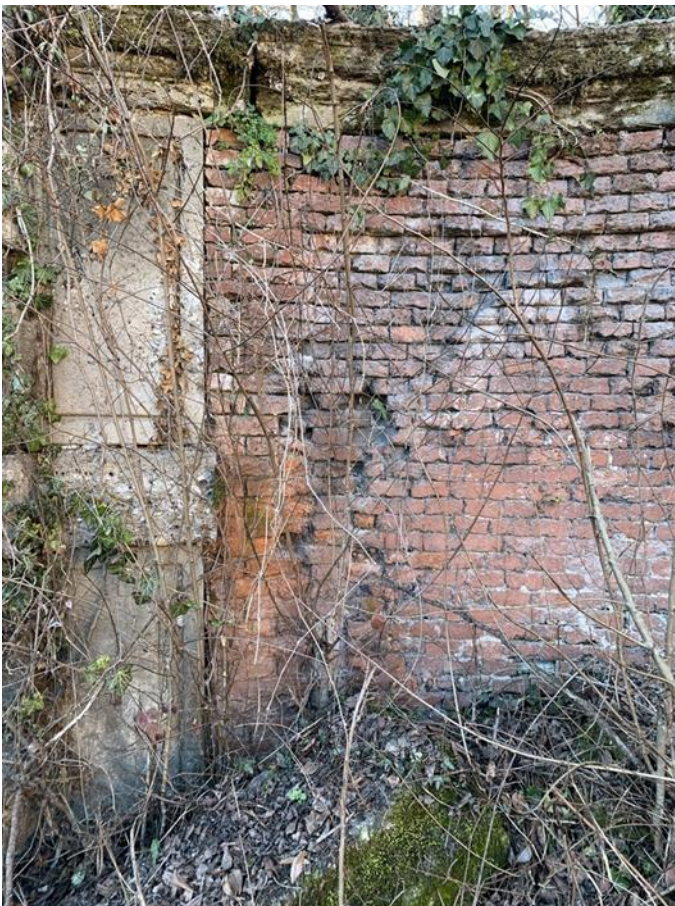
*Figure 46 e 47 – Mancanze e interventi precedenti*

Inoltre gocciolature e macchie relative all'esecuzione dell'intervento sporcano gran parte delle superfici dei mattoni, soprattutto nel padiglione destro. Oltrepassando l'esedra d'ingresso, affacciandosi alla scala devozionale, si riconferma l'iniziale descrizione del luogo come elemento inglobato dalla natura.

Si procede con la **reintegrazione materica** delle mancanze del laterizio e del ceppo. Per il cotto: laddove le mancanze corrispondono a perdita totale di un intero elemento si provvede all'integrazione con mattoni simili per tipologia e dimensione, nonché colorazione, già precedentemente approvati dalla D.L.; per le stuccature anche di piccola entità si procede con una malta eseguita con calce e cocciopesto.

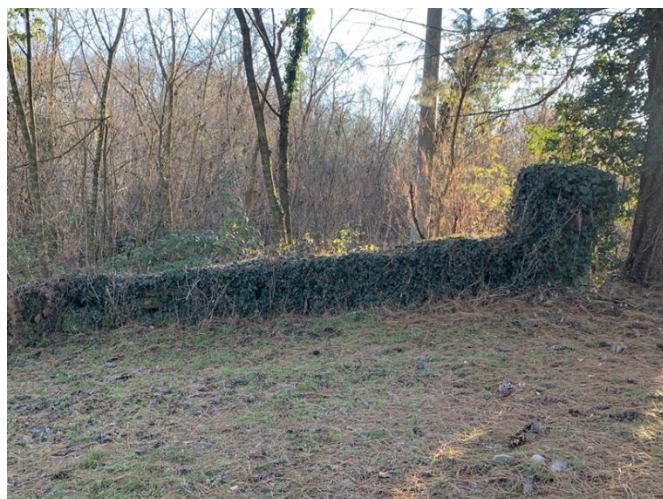
La salita verso la chiesuola appare come un “tappeto verde” erboso completamente rivestito da macro e micro vegetazione, insieme al muretto laterale, ad esclusione di una porzione di superficie all’inizio della salita, ripulita presumibilmente a scopo di indagine.

Salendo verso l’alto troviamo conferma, anche in questo caso, delle tipologie di macro vegetazione: sulla sinistra (verso sud) troviamo piante rampicanti che investono il muretto a secco, fino al pilastro finale di chiusura; sulla destra (verso nord) vegetazione più secca da arbusto, che riveste insieme ai muschi e licheni e qualche pianta rampicante tutto il muretto a secco, fino allo speculare pilastro finale di chiusura.

Figura 48 – Il “tappeto verde”. La salita verso la Chiesuola delimitata dal muretto a secco ricoperto da macro vegetazione

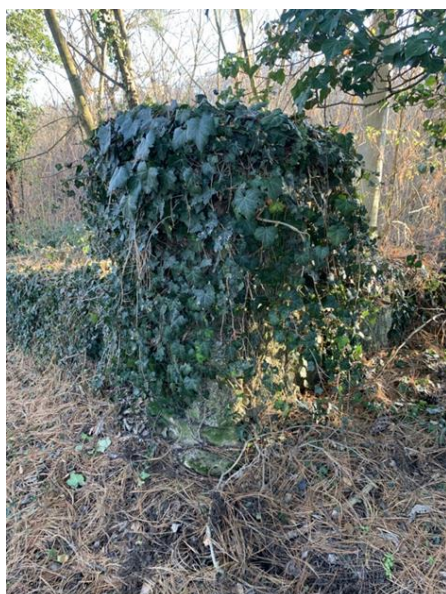
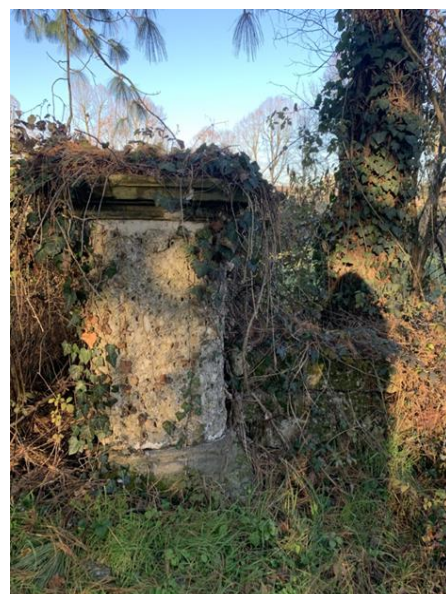
Figure 49 e 50 – Dettagli pilastri ricoperti di edera

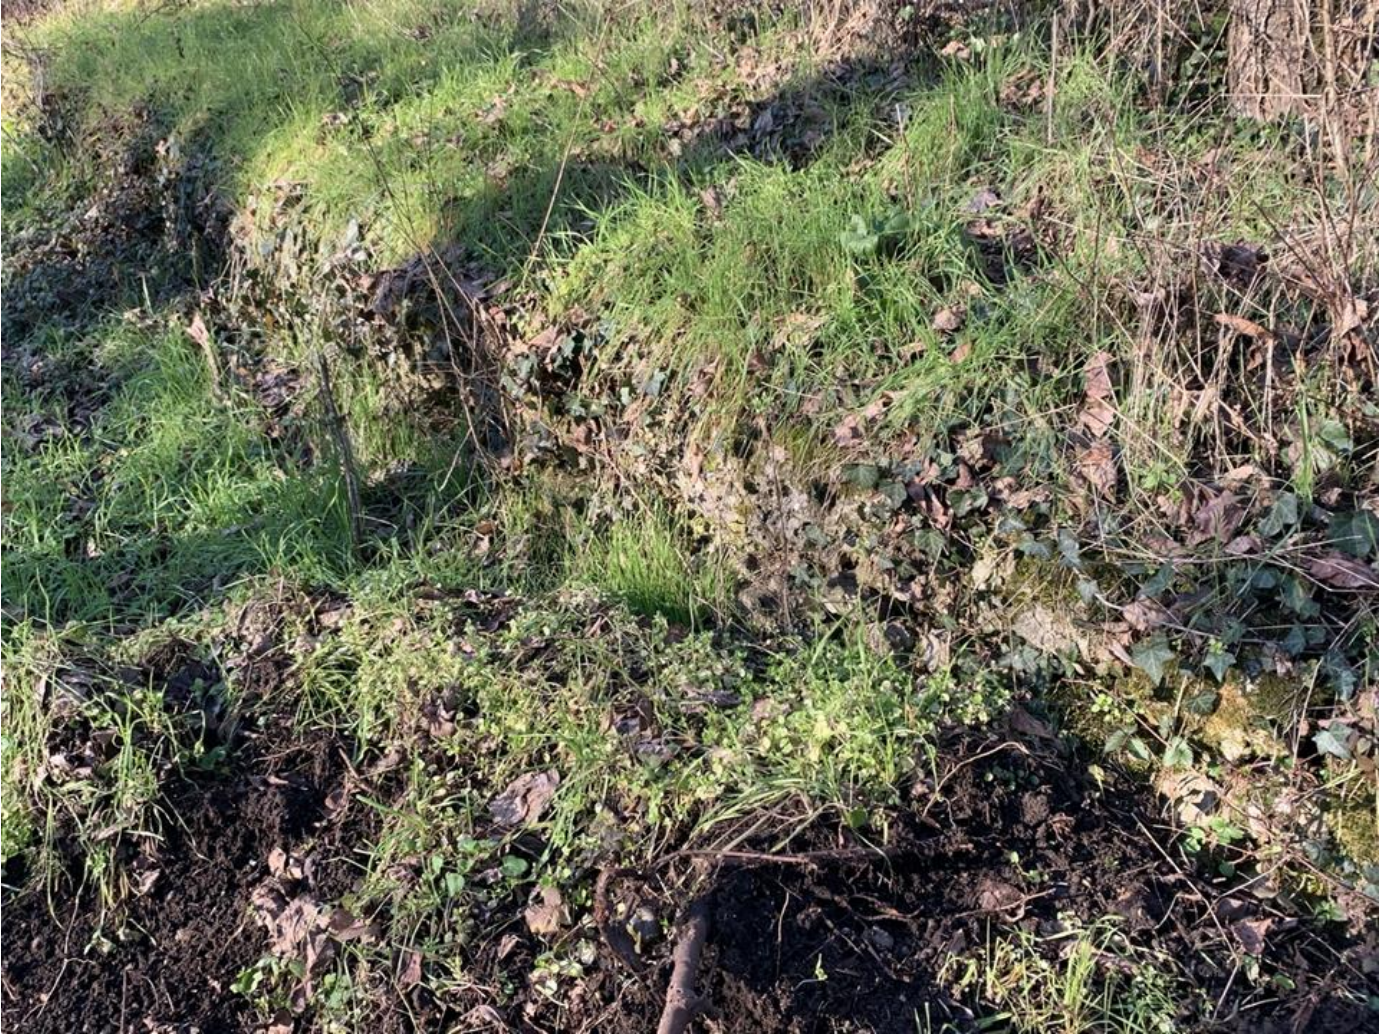
*Figura 51 – Il muretto a secco completamente ricoperto da piante rampicanti*

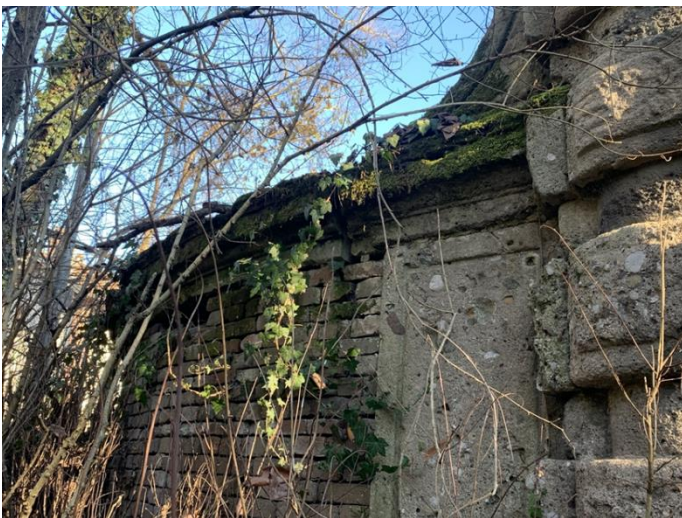
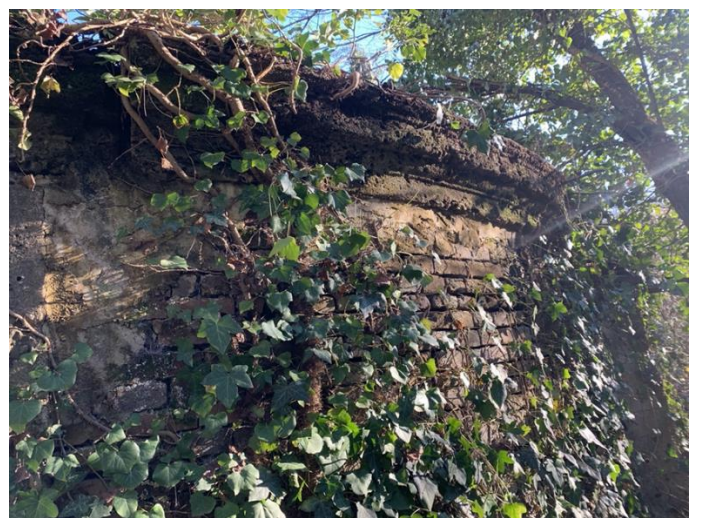
*Figure 52 e 53 – Piante rampicanti*

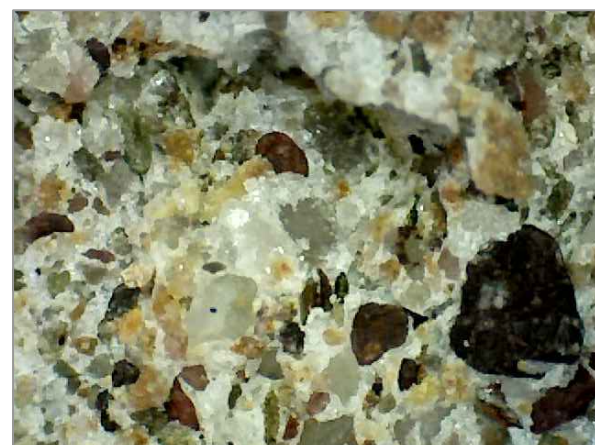
ceppo lombardo Lambro *rustico*

A sinistra, macrofotografia del ceppo lombardo Lambro. In mezzo e a destra, microfotografia (ingrandimento 10X) del materiale in luce visibile e in luce UV

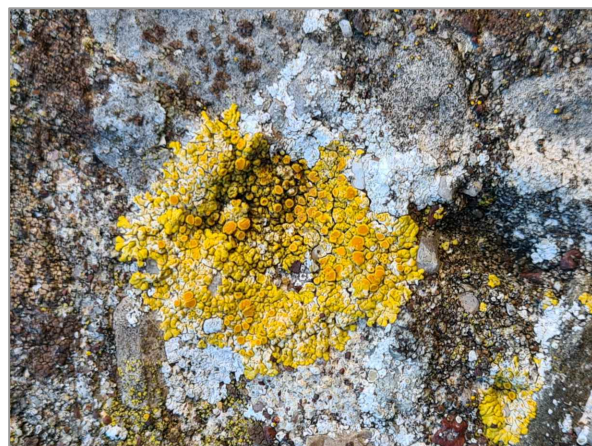
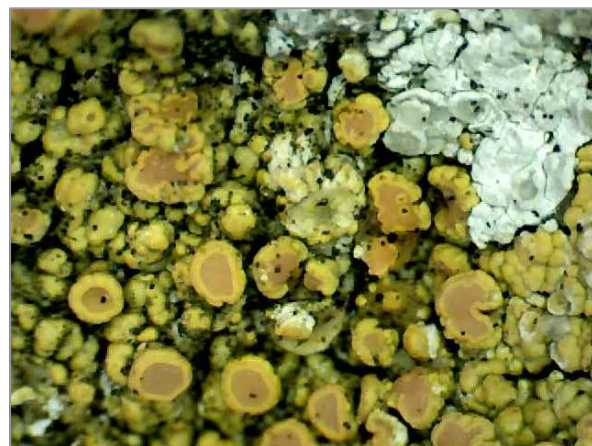
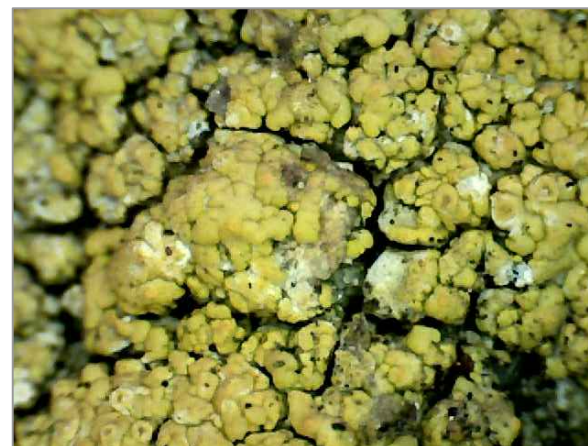
microvegetale

A sinistra, macrofotografia del lichene. In mezzo e a destra, microfotografia (ingrandimento 10X) del lichene in luce visibile

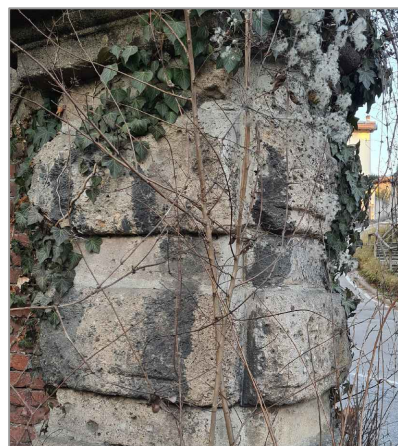
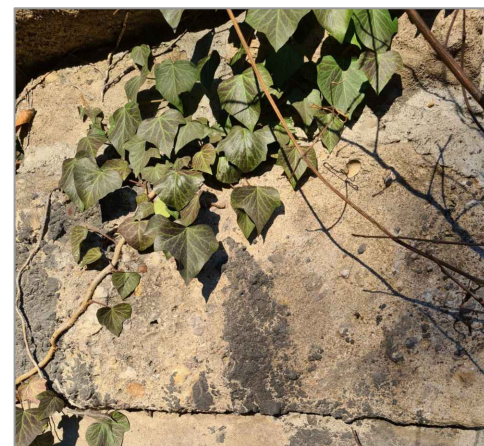
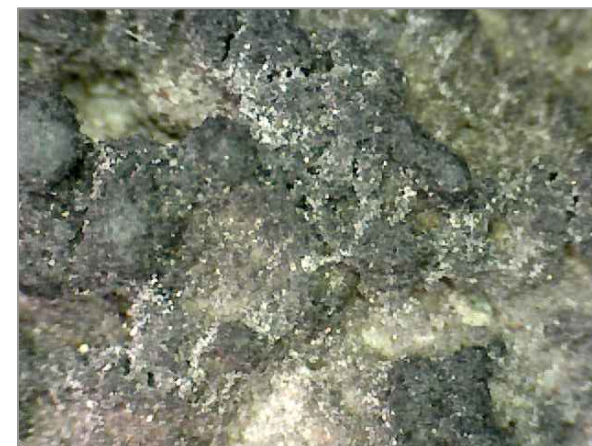
A sinistra e al centro, fotografia delle croste nere presenti sul Ceppo. A destra, microfotografia (ingrandimento 10X) della crosta in luce visibile. Le componenti bianche identificano i solfati di calcio provenienti dalla trasformazione del cemento calcitico presente nel conglomerato arenaceo
