# COMUNE DI TRIUGGIO

Fraz. Canonica Lambro - Area C.ne Mulini e Chiesuola

RELAZIONE TECNICO SPECIALISTICA STATO DI FATTO CON  
PROPOSTA D'INTERVENTO CONSERVATIVO ESEDRA D'ACCESSO  
E SCALA DEVOZIONALE COMPLESSO S. EUROSIA

**RELAZIONE TECNICA SPECIALISTICA SULLO STATO DI FATTO CON PROPOSTA DI INTERVENTO CONSERVATIVO DELL'ESEDRA D'ACCESSO E DELLA SCALA DEVOZIONALE DEL COMPLESSO DI S. EUROSIA\_CANONICA DI TRIUGGIO**

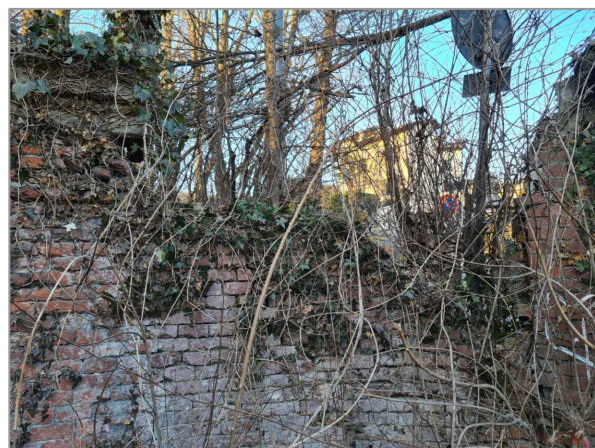
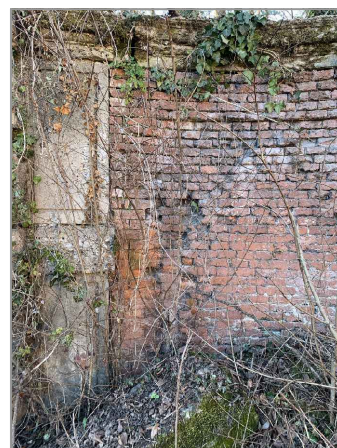
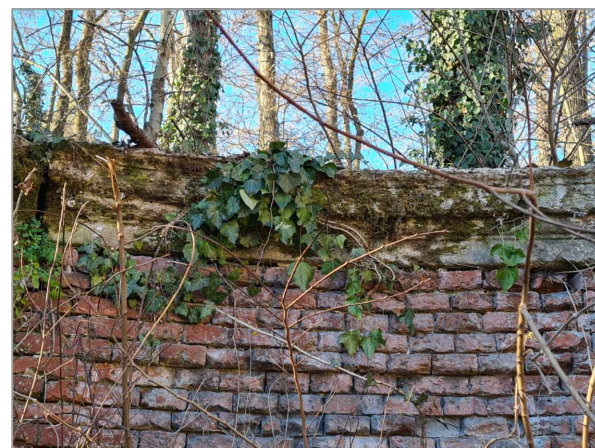
Oltrepassando questo primo livello di degrado che ostacola una corretta fruizione del Bene, sono evidenti le importanti **mancanze materiche** del manufatto, le principali riscontrabili nell'area destra dell'esedra, in corrispondenza del pilastro laterale e del padiglione in laterizio. Le porzioni architettoniche mancanti riguardano la cornucopia del pilastro laterale destro, in quanto l'architettura si interrompe a livello della cuspide piramidale, mentre il muro in mattoni immediatamente adiacente risulta in parte crollato a seguito di un evento accidentale, documentato.

A sinistra e al centro, la mancanza di blocchi in laterizio e di cornice modanata in pietra naturale. A destra, l'area in pericolo di crollo che necessita di un pronto intervento di messa in sicurezza

I materiali rinvenuti a terra, riconducibili a svariati elementi in laterizio quali mattoni originali, così come i due grossi blocchi di ceppo Lambro, appartenenti al cornicione del padiglione nord, vengono posizionati in modo rialzato su bancali idonei e trattati con le successive operazioni di pulitura, con i criteri individuati a seconda della tipologia di materiale e degrado.

Si procede con la **reintegrazione materica** delle mancanze del laterizio e del ceppo. Per il cotto: laddove le mancanze corrispondono a perdita totale di un intero elemento si provvede all'integrazione con mattoni simili per tipologia e dimensione, nonché colorazione, già precedentemente approvati dalla D.L.; per le stuccature anche di piccola entità si procede con una malta eseguita con calce e cocciopesto.

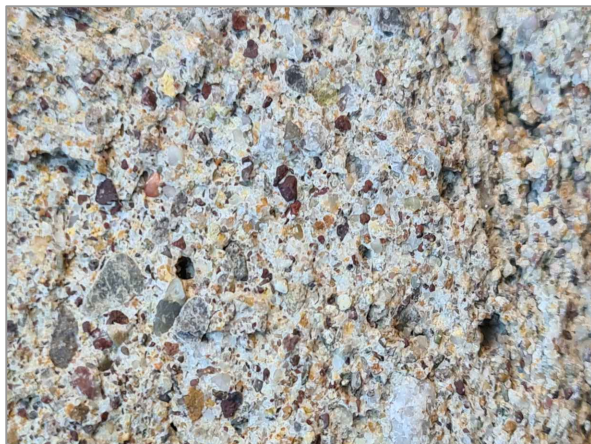
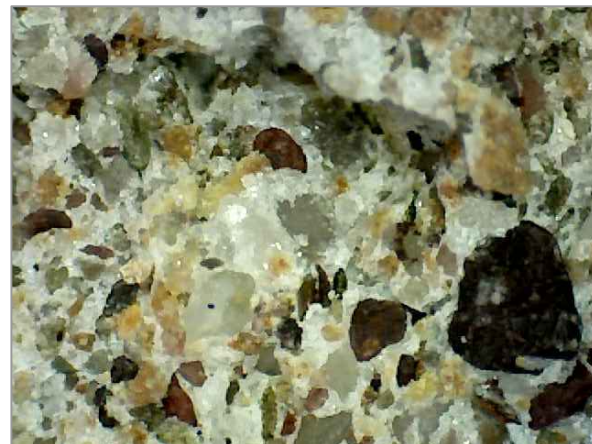
A sinistra, macrofotografia del ceppo lombardo Lambro. In mezzo e a destra, microfotografia (ingrandimento 10X) del materiale in luce visibile e in luce UV

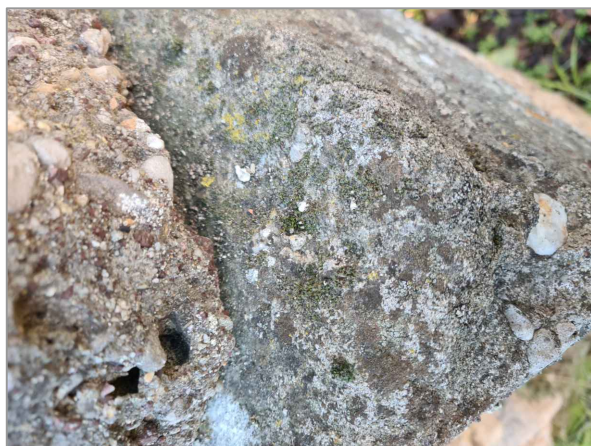
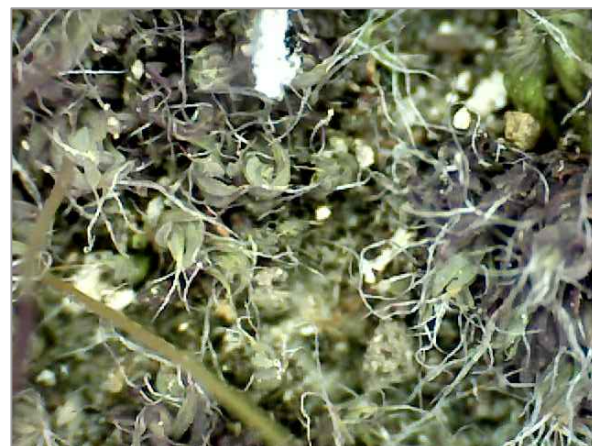
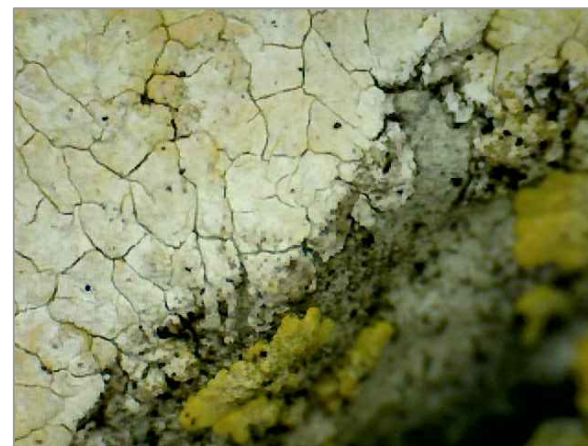
microvegetale

A sinistra, macrofotografia dei cuscini di muschio. In mezzo e a destra, microfotografie (ingrandimento 10X) delle briofite e dei licheni in luce visibile

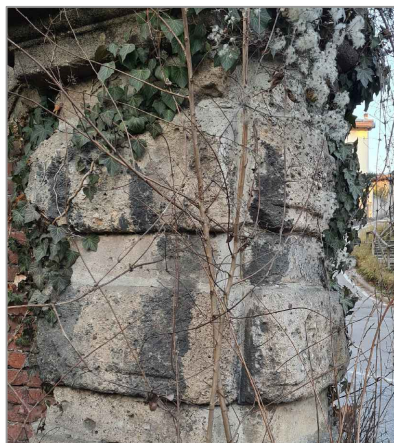
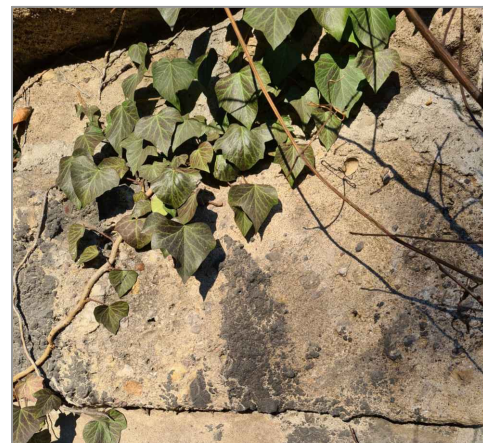
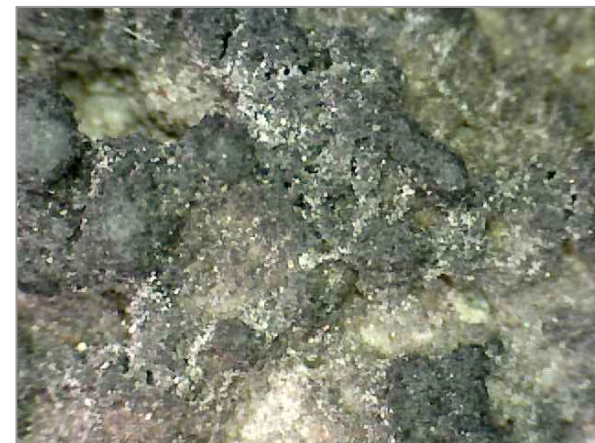
A sinistra e al centro, fotografia delle croste nere presenti sul Ceppo. A destra, microfotografia (ingrandimento 10X) della crosta in luce visibile. Le componenti bianche identificano i solfati di calcio provenienti dalla trasformazione del cemento calcitico presente nel conglomerato arenaceo

**RIMOZIONE CROSTE NERE**\_Le croste nere che ricoprono gli elementi lapidei, costituiscono un tipo di degrado che più di altri può alterare lo stato di fatto del materiale; oltre a mascherare le policromie, annullando l'originale gioco di luce e di ombre caratteristici degli apparati decorativi, costituiscono una fonte pericolosa di sali solubili e la loro persistenza fa sì che la superficie sia sempre a contatto con le sostanze inquinanti. L'intervento di pulitura su questo tipo di materiali deve, principalmente, essere indirizzato ad eliminare la presenza delle croste nere, che provocano il lento deterioramento della materia e, laddove è presente, conservare la patina naturale. Si procede con l'applicazione di compresse in polpa di carta di sali tetrasodici al 3-5% in acqua, con percentuali crescenti, tenute in posa circa 60 minuti.

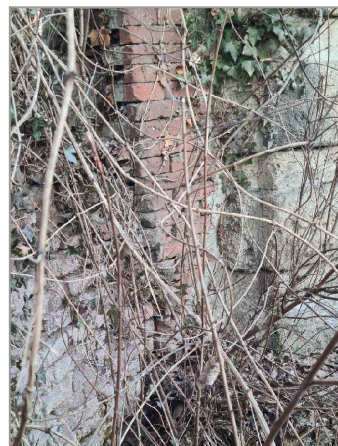
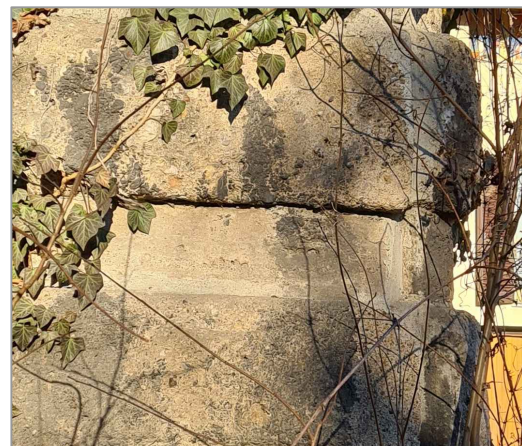
intervento precedente

Interventi precedenti e stuccature deturpanti

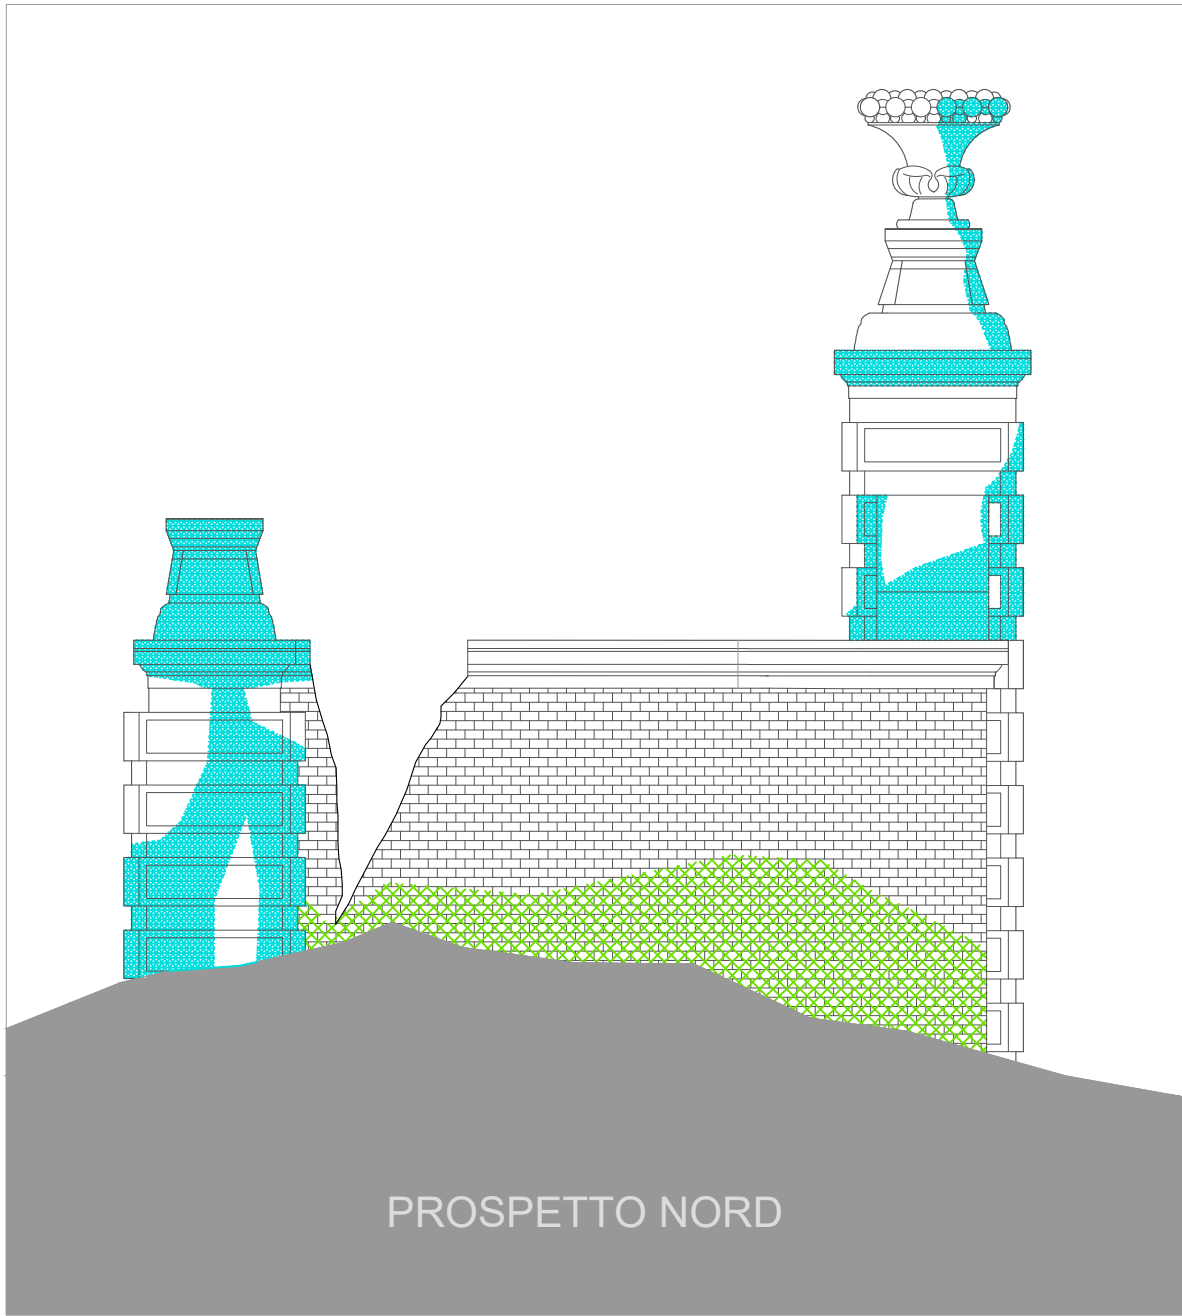
PROSPETTO NORD

ceppo lombardo Lambro *rustico*
 ceppo lombardo Lambro *mezzano - gentile*
 muratura in blocchi di laterizio
  perno in ferro
