PIANO DI RECUPERO

Relazione preliminare di fattibilità geologica area C.na mulini e Chiesuola

**Relazione preliminare di fattibilità geologica**

**Area C.na Mulini e Chiesuola**

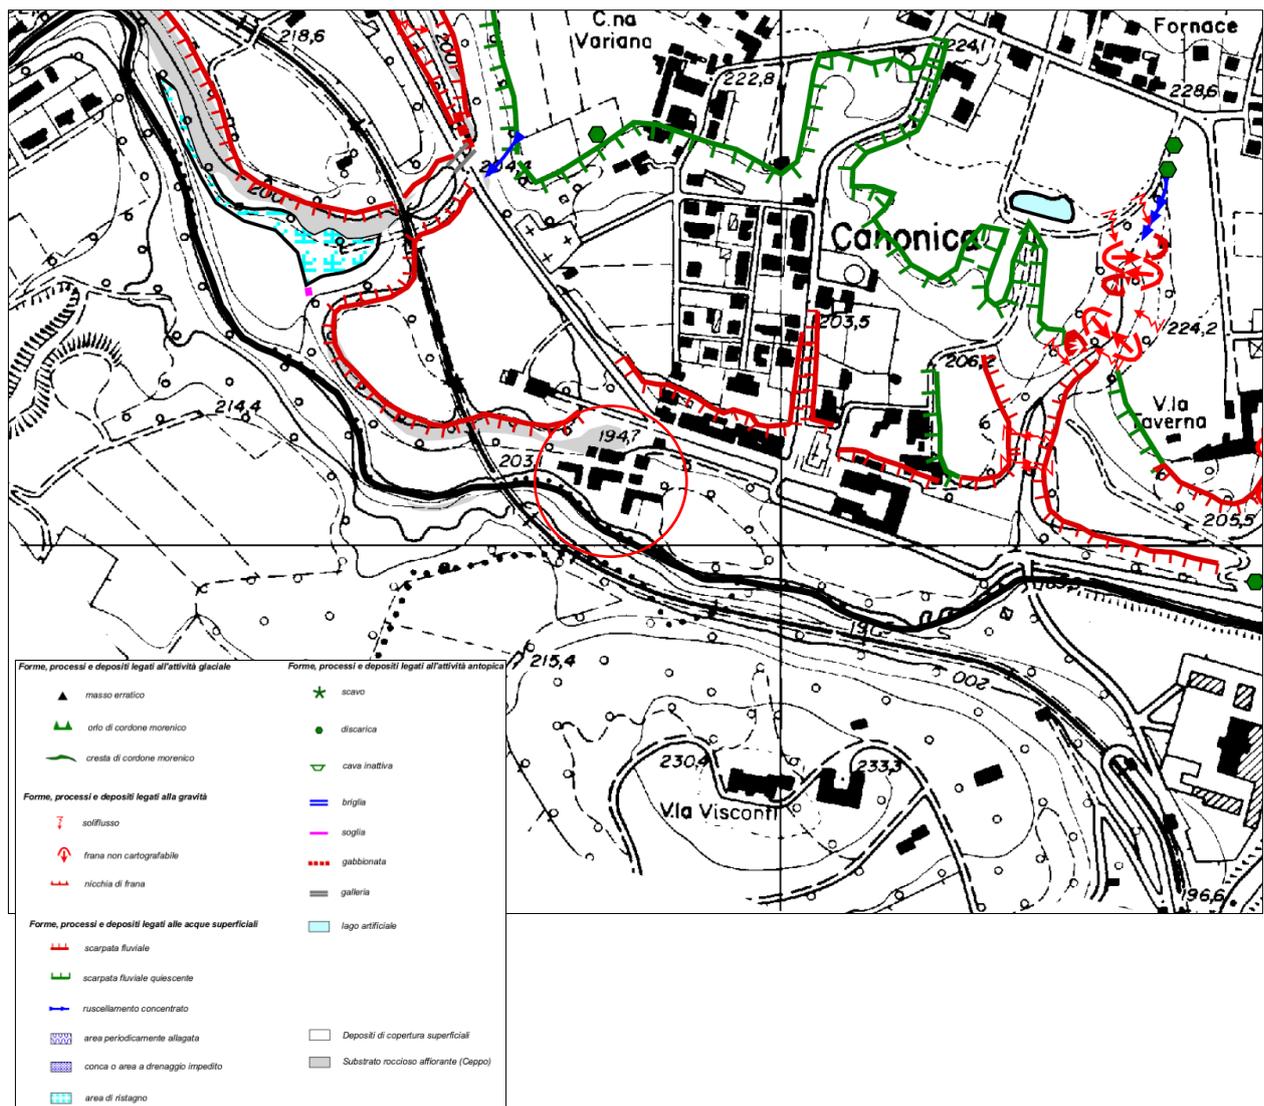
### *Inquadramento geomorfologico e geologico (componente geologica pgt Triuggio)*

La porzione direttamente interessata è caratterizzata dal corso del Fiume Lambro e i ruderi sono posti in corrispondenza di un terrazzo fluviale originatosi dai depositi recenti del Fiume.

A monte un terrazzo morfologico è caratterizzato dalla presenza di orizzonti conglomeratici: ceppo.

Ancora più ad est dell'area sono presenti i terrazzi fluvio-glaciali con un dislivello ci oltre 20 metri.

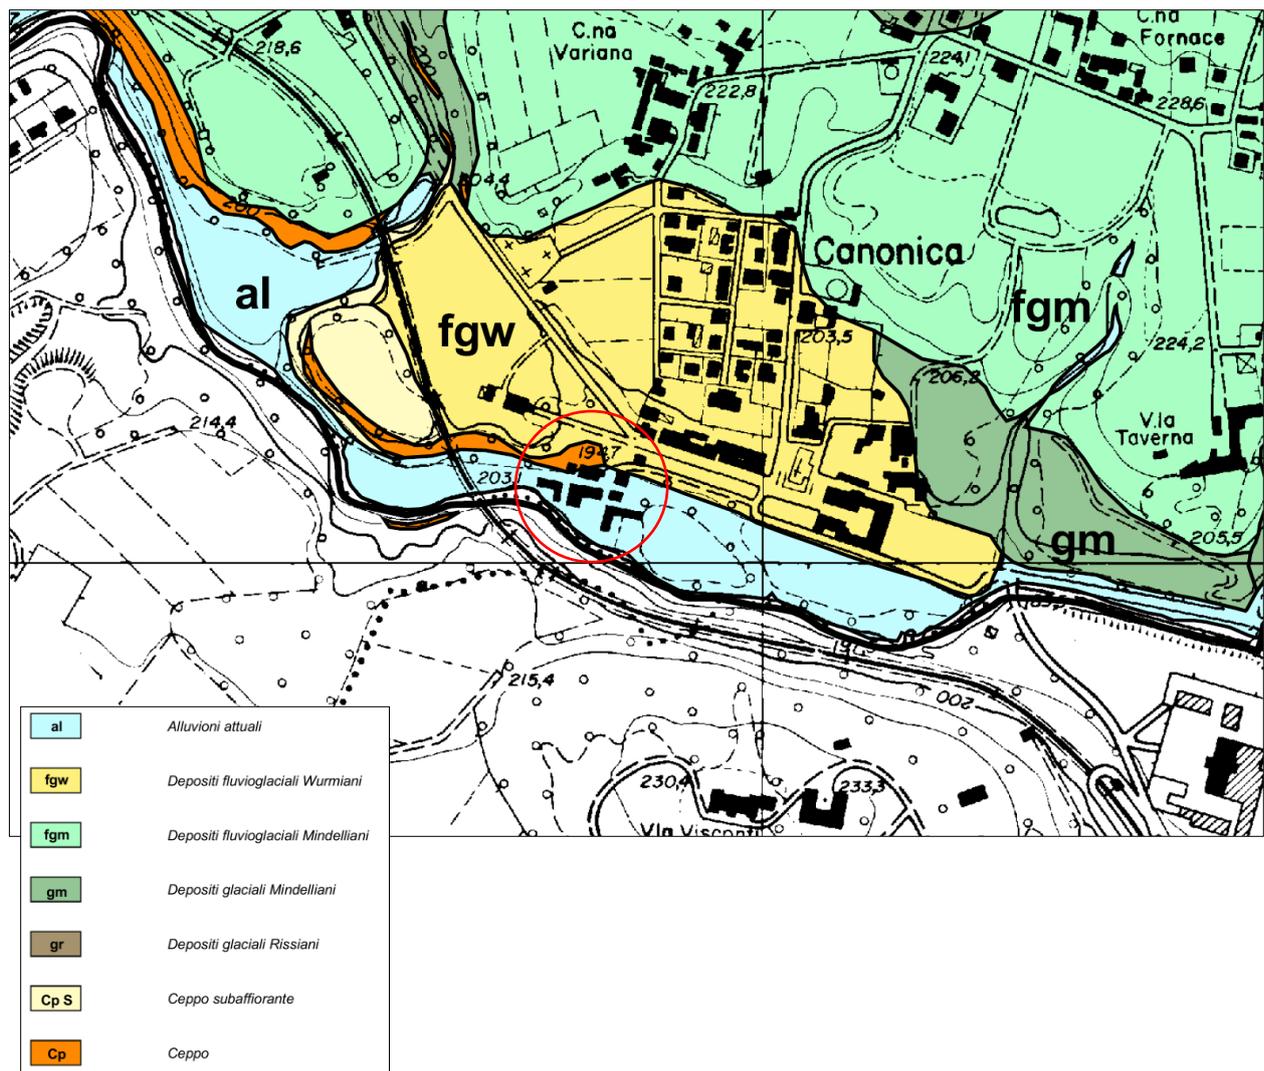
In merito alla geologia dell'area, i depositi alluvionali dei terrazzo sono caratterizzati da:

Si tratta di depositi sciolti caratterizzati da ciottoli, ghiaia in prevalenza, con sabbia e a volte sono presenti elementi antropici (attuali).

Il terrazzo immediatamente superiore al corso d'acqua di natura fluviale, non sempre presente è costituito anch'esso da depositi prevalentemente ghiaiosi con sabbia color mattone anziché sabbia e ghiaia solitamente rossastra (recenti)

E' costituito da un conglomerato poligenico costituito da ghiaie e sabbie a volte con banchi più grossolani costituiti da ciottoli anche decimetrici.

I banchi hanno di spessore variabile tra 20 cm e 40 cm, sono presenti strati più fini costituiti da arenarie e sabbie pulite.

La cementazione è buona e talora sono presenti livelli di sabbie e ghiaie non cementate.

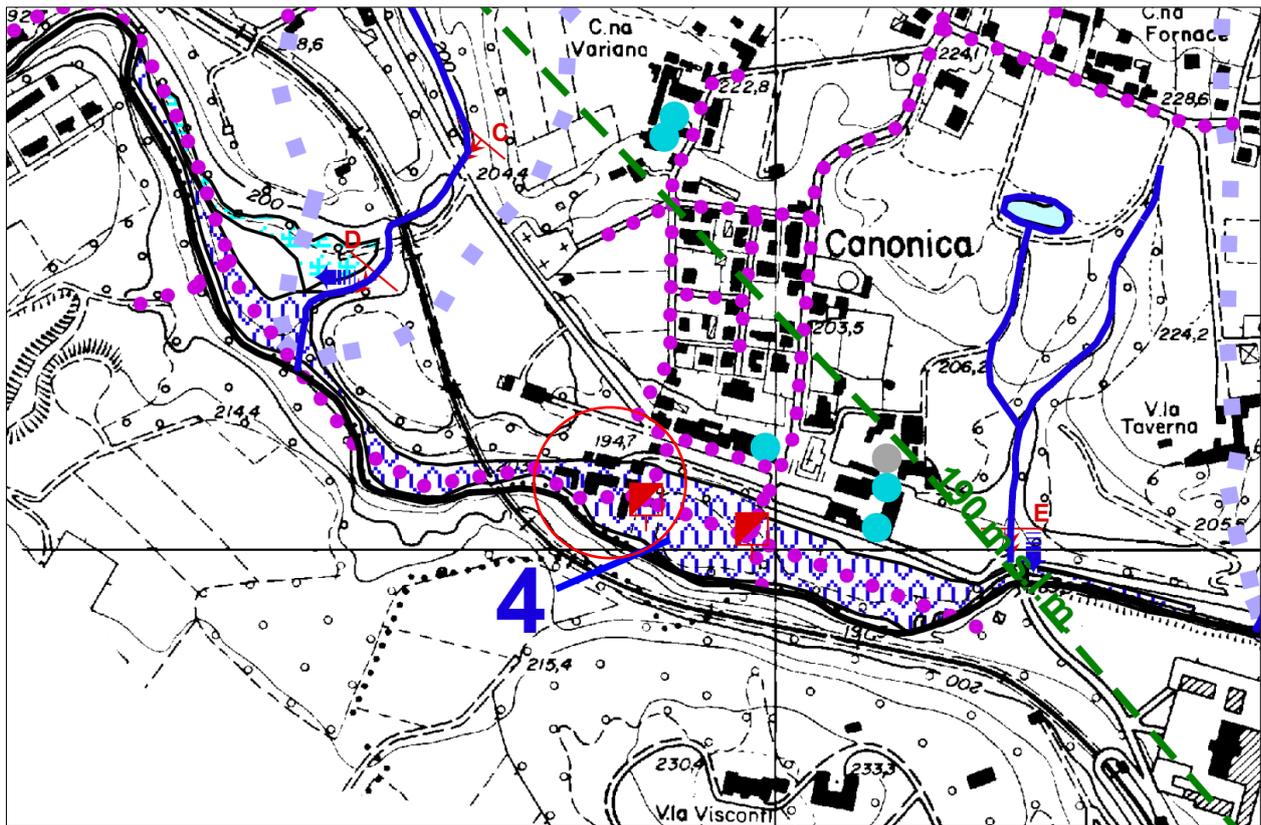
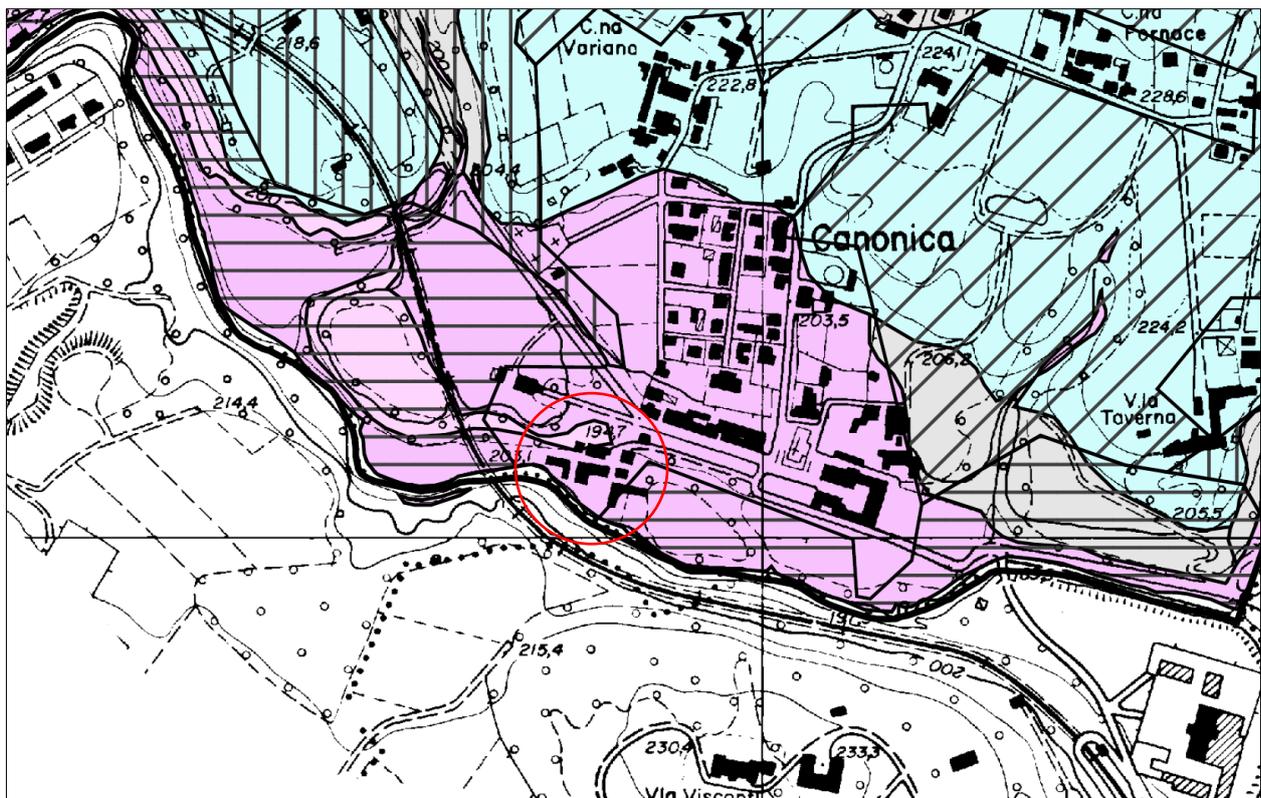
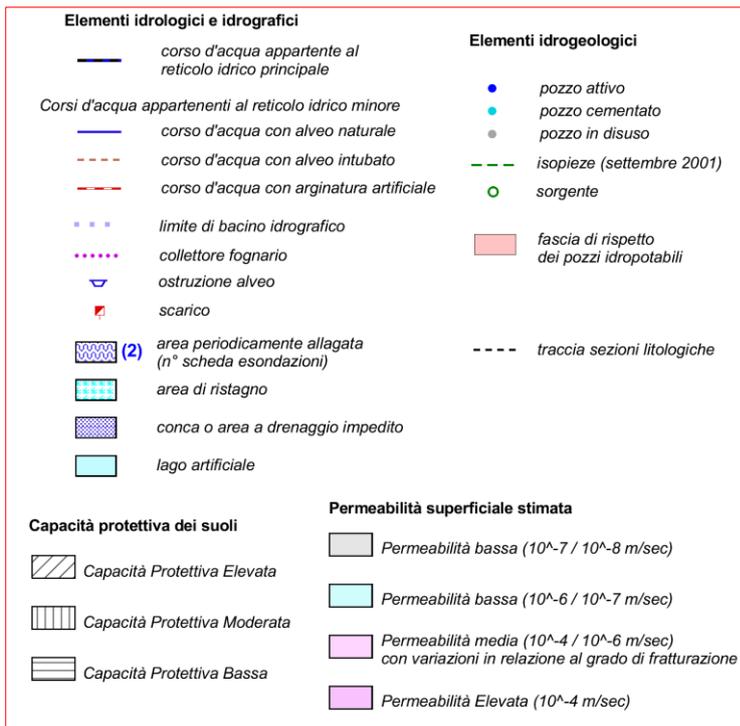
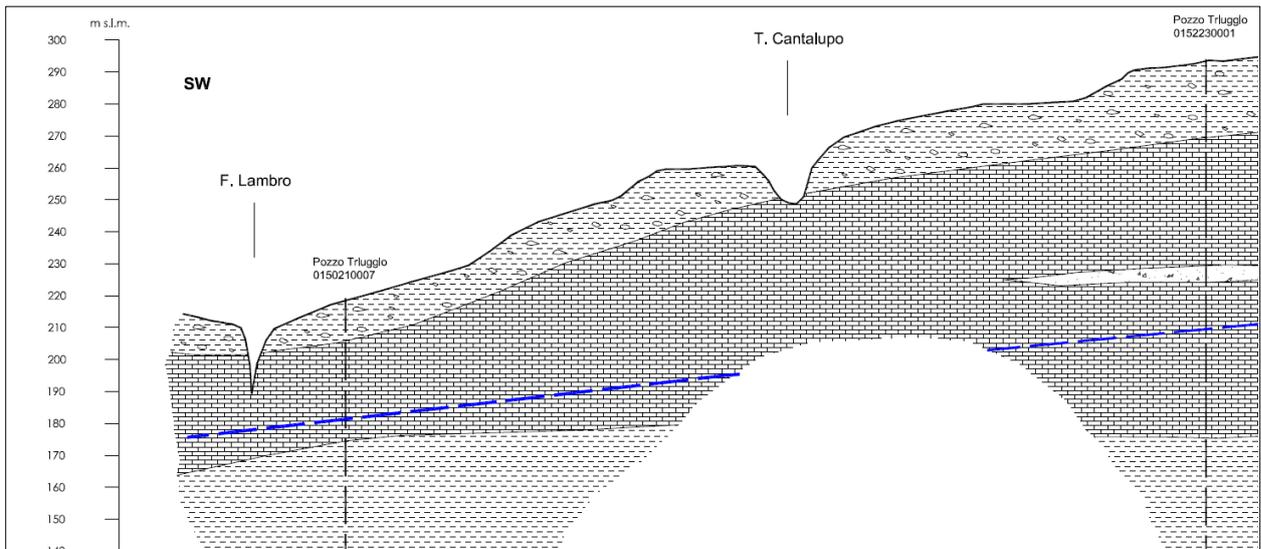
A seguire: stralcio della:

carta idrogeologica

carta della permeabilità

sezione idrogeologiche n. 2 (la più prossima all'area di interesse)

**E' da segnalare come nella specifica tavola a seguire la zona viene indicata come area periodicamente allagata**

Quanto alla falda freatica, che rispecchiando il trend generale degli ultimi anni, tende a risalire, dalle carte ufficiali, anche se non aggiornate è determinato un flusso con direzione nord-ovest / sud-est e con un gradiente dell'ordine del 2%.

In prossimità dell'area interessata dall'indagine la falda acquifera viene segnalata ad una quota di circa 188 m s.l.m.

Se deduce quindi che la soggiacenza della falda nel punto di interesse è di pochi metri e non è esclusa una correlazione con il F. Lambro.

La permeabilità dei terreni invece è caratterizzata da elevato fattore:  $< 10^{-4}$  m/sec e da un livello di protezione della falda basso.

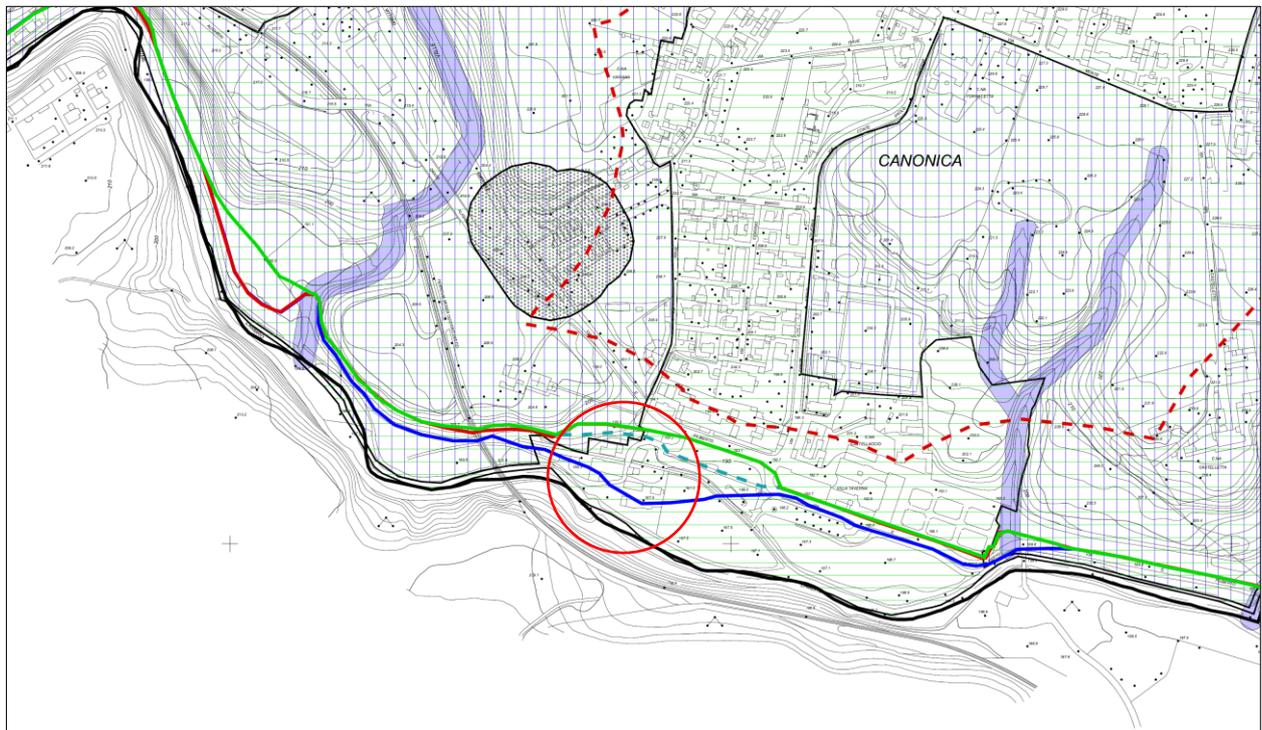
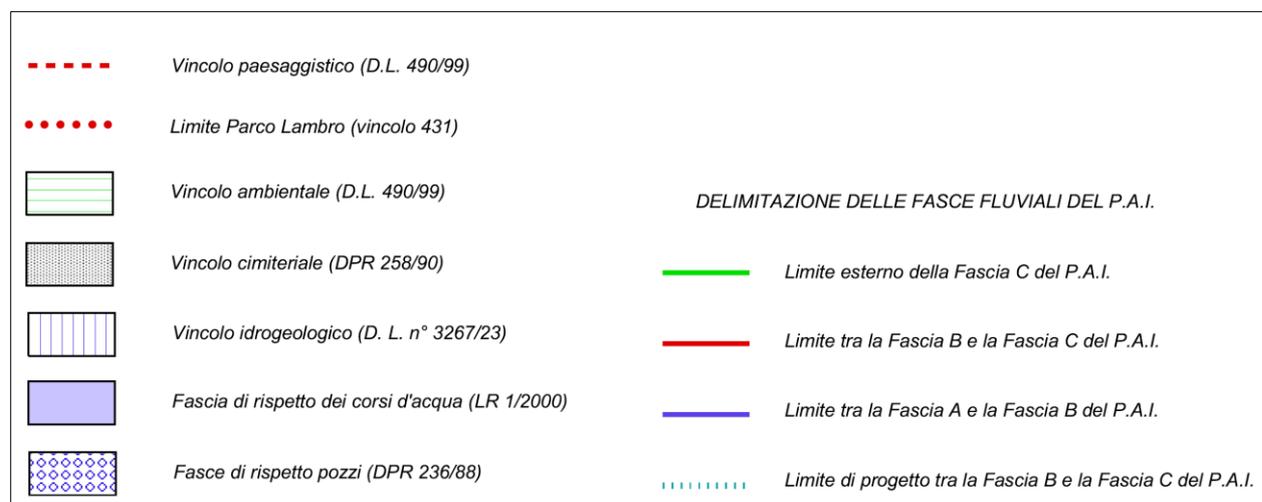
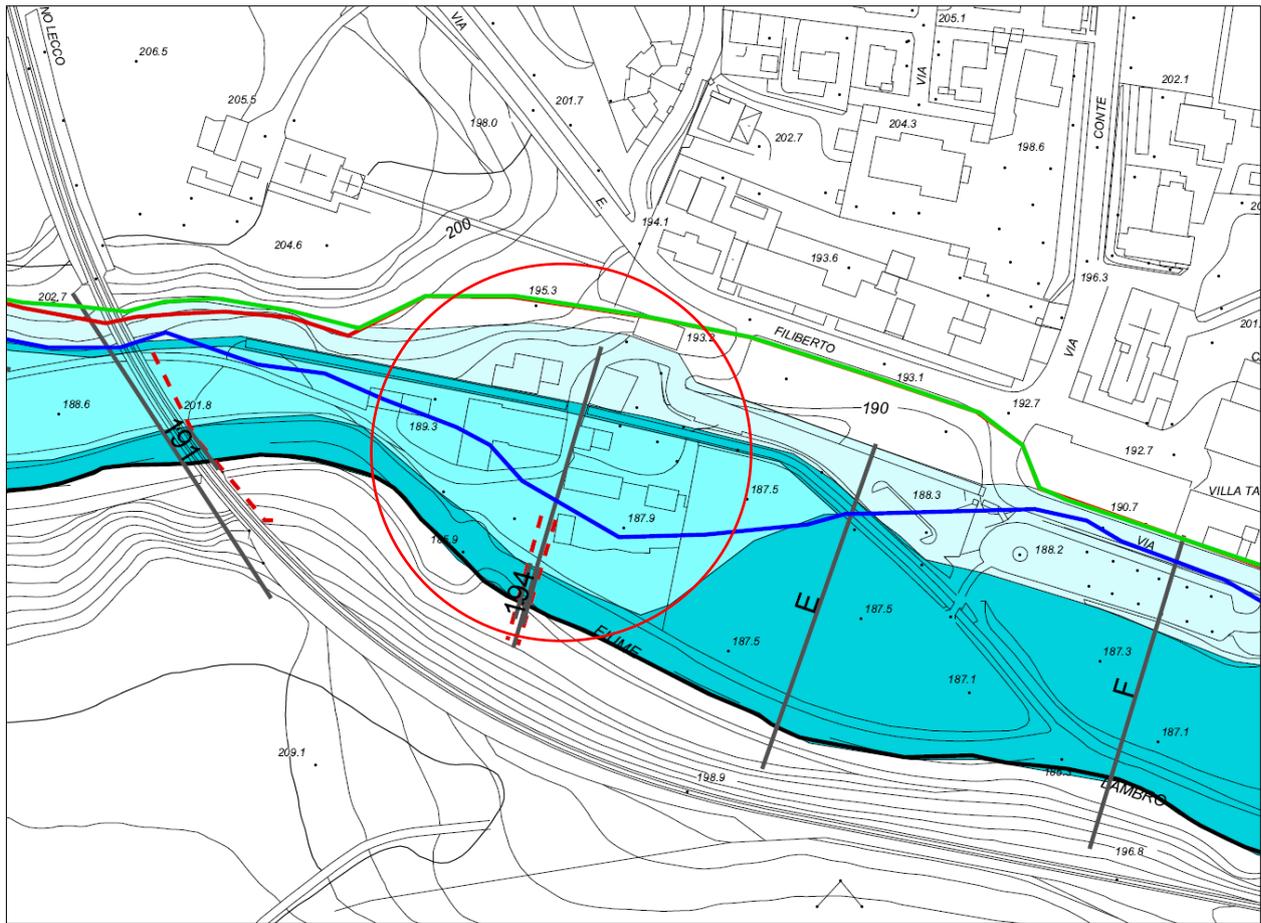
- tavola dei vincoli pgt
- tavola PAI

ricompresa nel limite esterno della fascia C del PAI C ed è parzialmente ricompreso nella fascia A sottoposta a vincolo ambientale

Dalla lettura della carta PAI emerge in maggior dettaglio che l'area è parzialmente ricompresa in **area R3 - aree a rischio elevato** per il quale sono possibili problemi per l'incolumità delle Persone, danni agli edifici ed alle infrastrutture con conseguente inagibilità degli stessi e l'interruzione delle attività socio-economiche, danni al patrimonio culturale.

Una porzione, quella ad est della vecchia derivazione, ricade in **area R2 - aree a rischio medio** per il quale sono possibili danni minori agli edifici ed alle infrastrutture che non pregiudicano l'incolumità delle persone, l'agibilità degli edifici e lo svolgimento dell'attività socio-economiche.

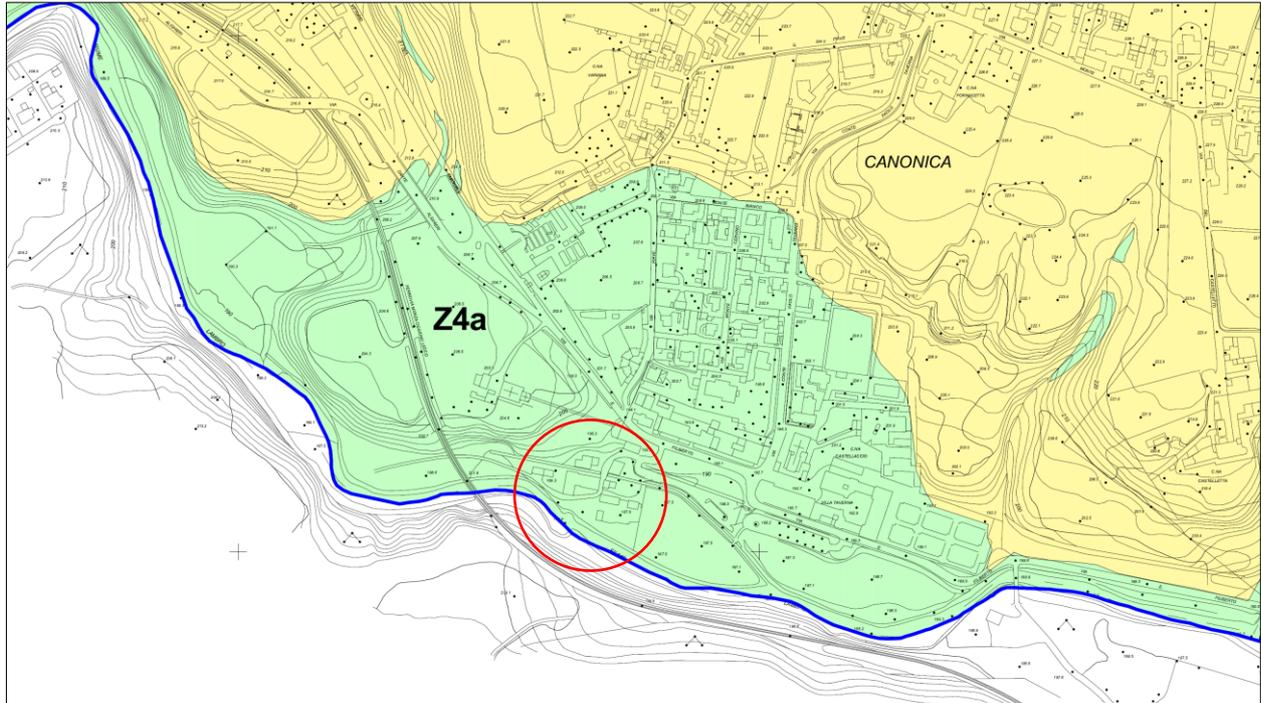
### SCENARI DI PERICOLOSITA' SISMICA LOCALE

Nello specifico inoltre la zona è classificata come Z4a: zona di fondovalle con presenza di depositi alluvionali e/o fluvio-glaciali granulari e/o coesivi.

Z4a - Zona di fondovalle con presenza di depositi alluvionali e/o fluvio-glaciali granulari e/o coesivi

La classificazione in PSL Z4a non impone sostanziali problematiche.

Questa dovrà poi essere approfondita mediante analisi di secondo livello e verificare che  $FAC < FAS$  e indi procedere se vi è supero dei valori soglia all'approfondimento di III° livello o adottare la classe categoriale superiore.

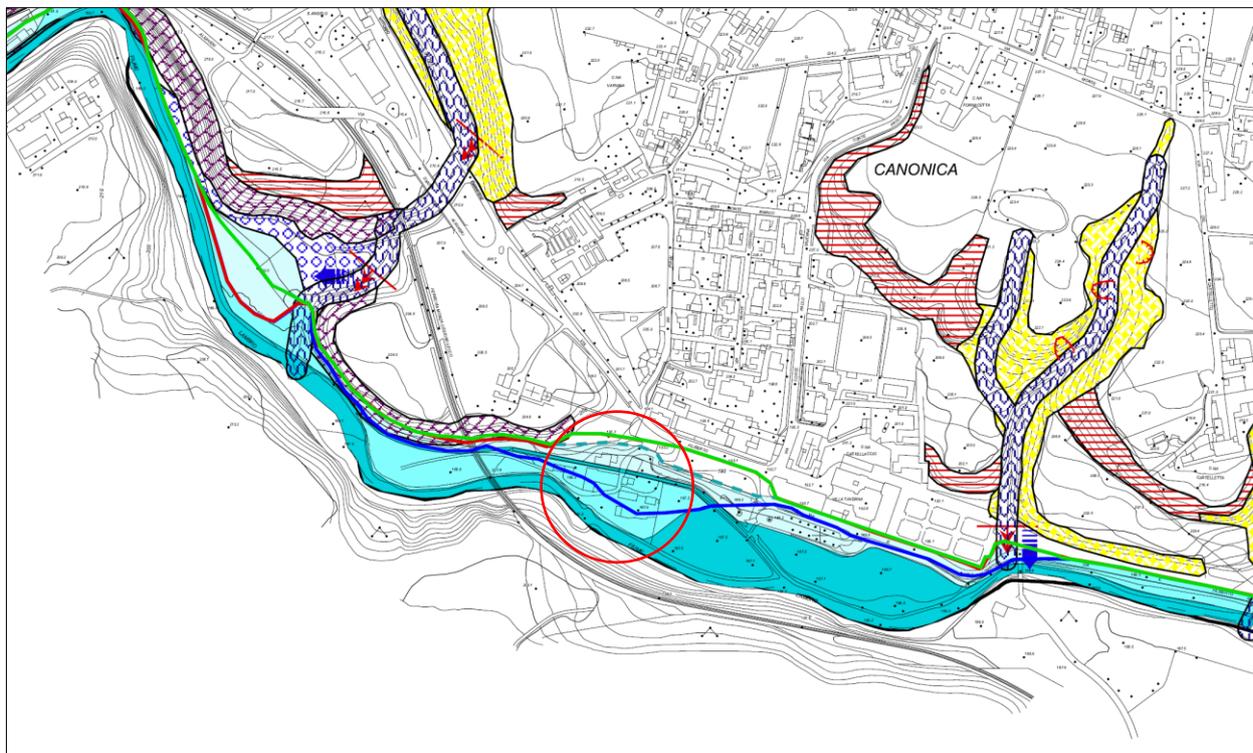
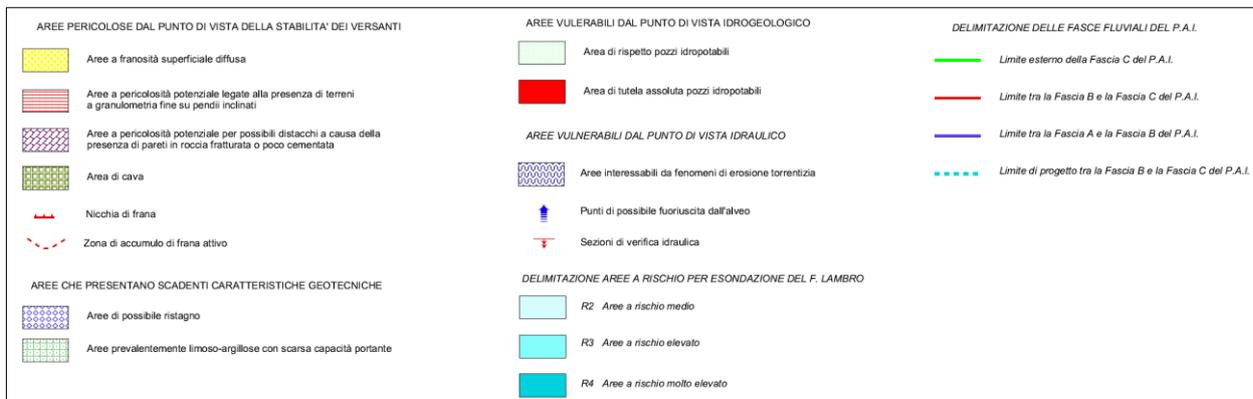
Sintesi geologica

Dall'esame del tematismo della tavola di sintesi del pgt di TRIUGGIO emerge, come anche evidenziato nella specifica cartografia vincolistica, che la porzione territoriale sono soggette a rischio esondazione del Fiume Lambro.

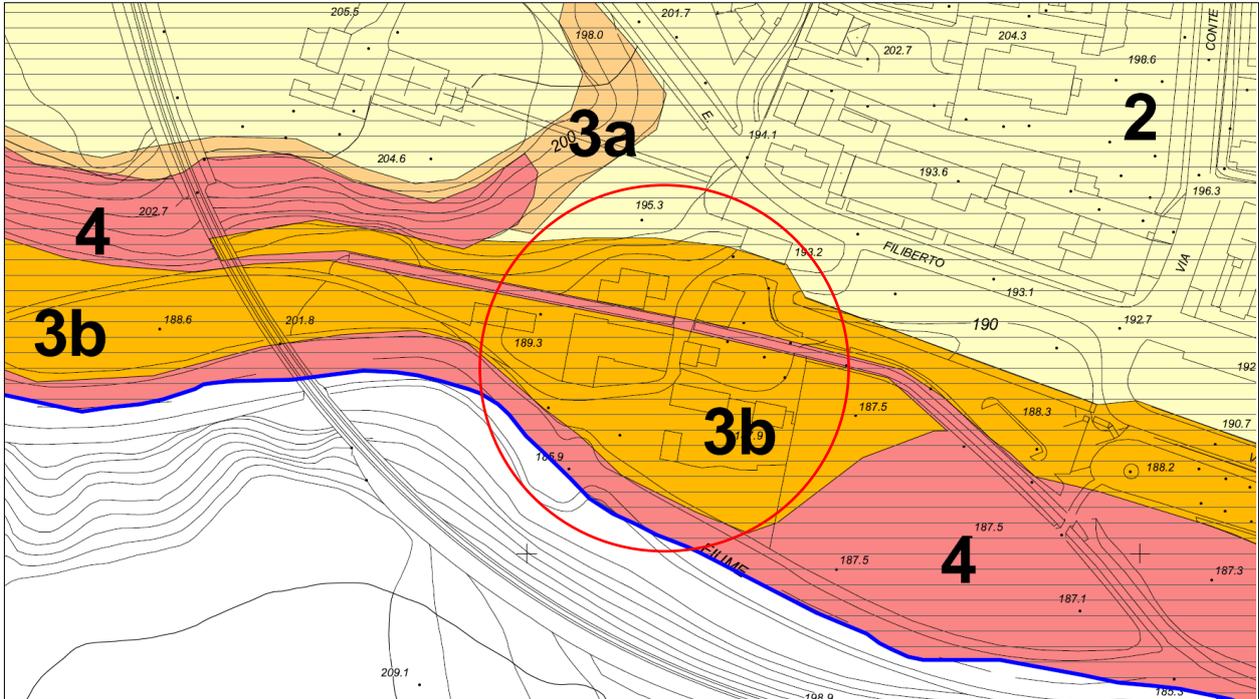
L'area in esame, ovvero la porzione di nuova edificazione è totalmente ricompresa in classe di fattibilità 3b- aree soggette ad esondazione del Fiume Lambro.

**3b** Aree soggette ad esondazione del F. Lambro

L'area è stata classificata in CLASSE DI FATTIBILITA' 3B: aree soggette ad esondazione del Fiume Lambro

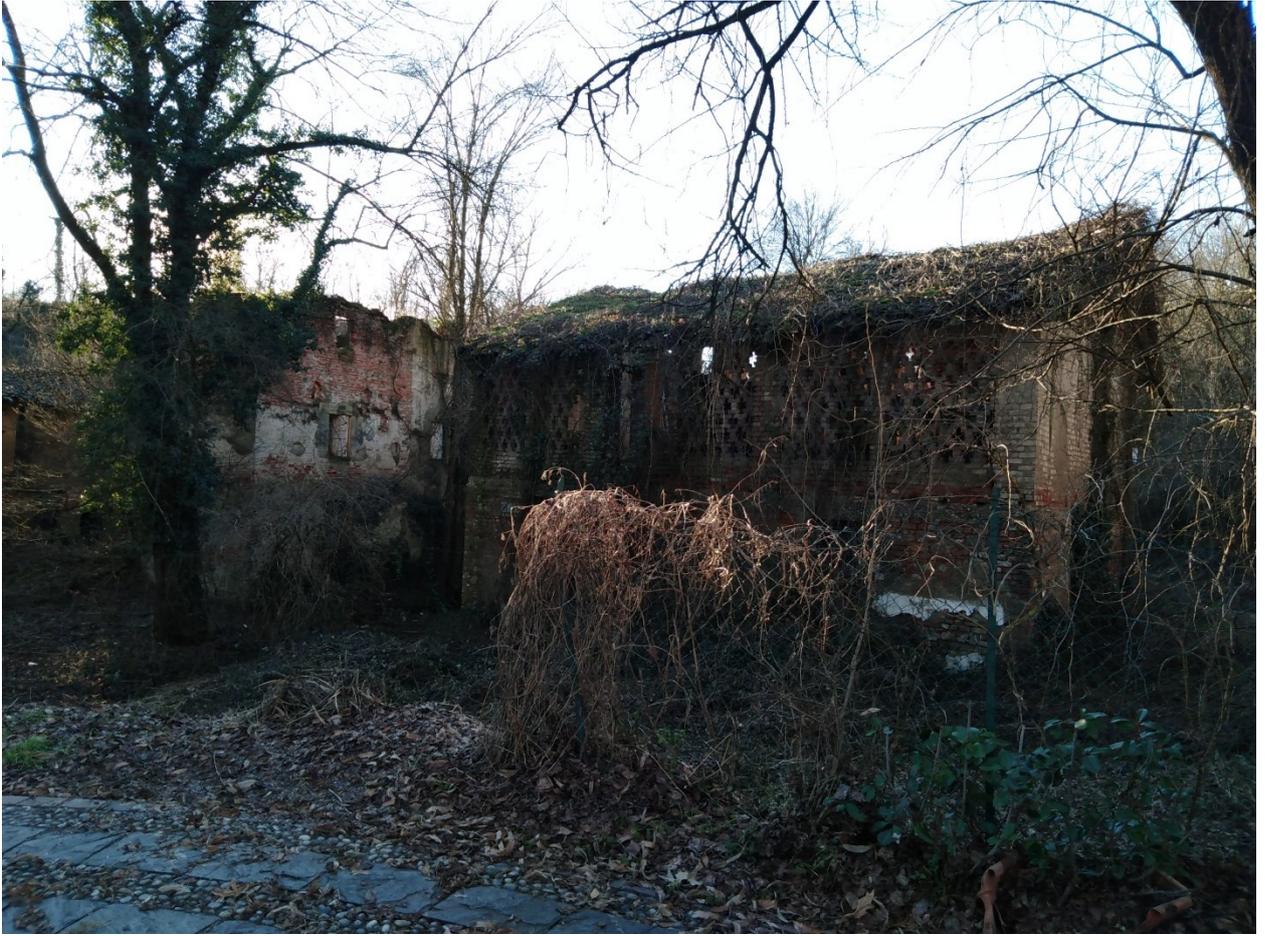
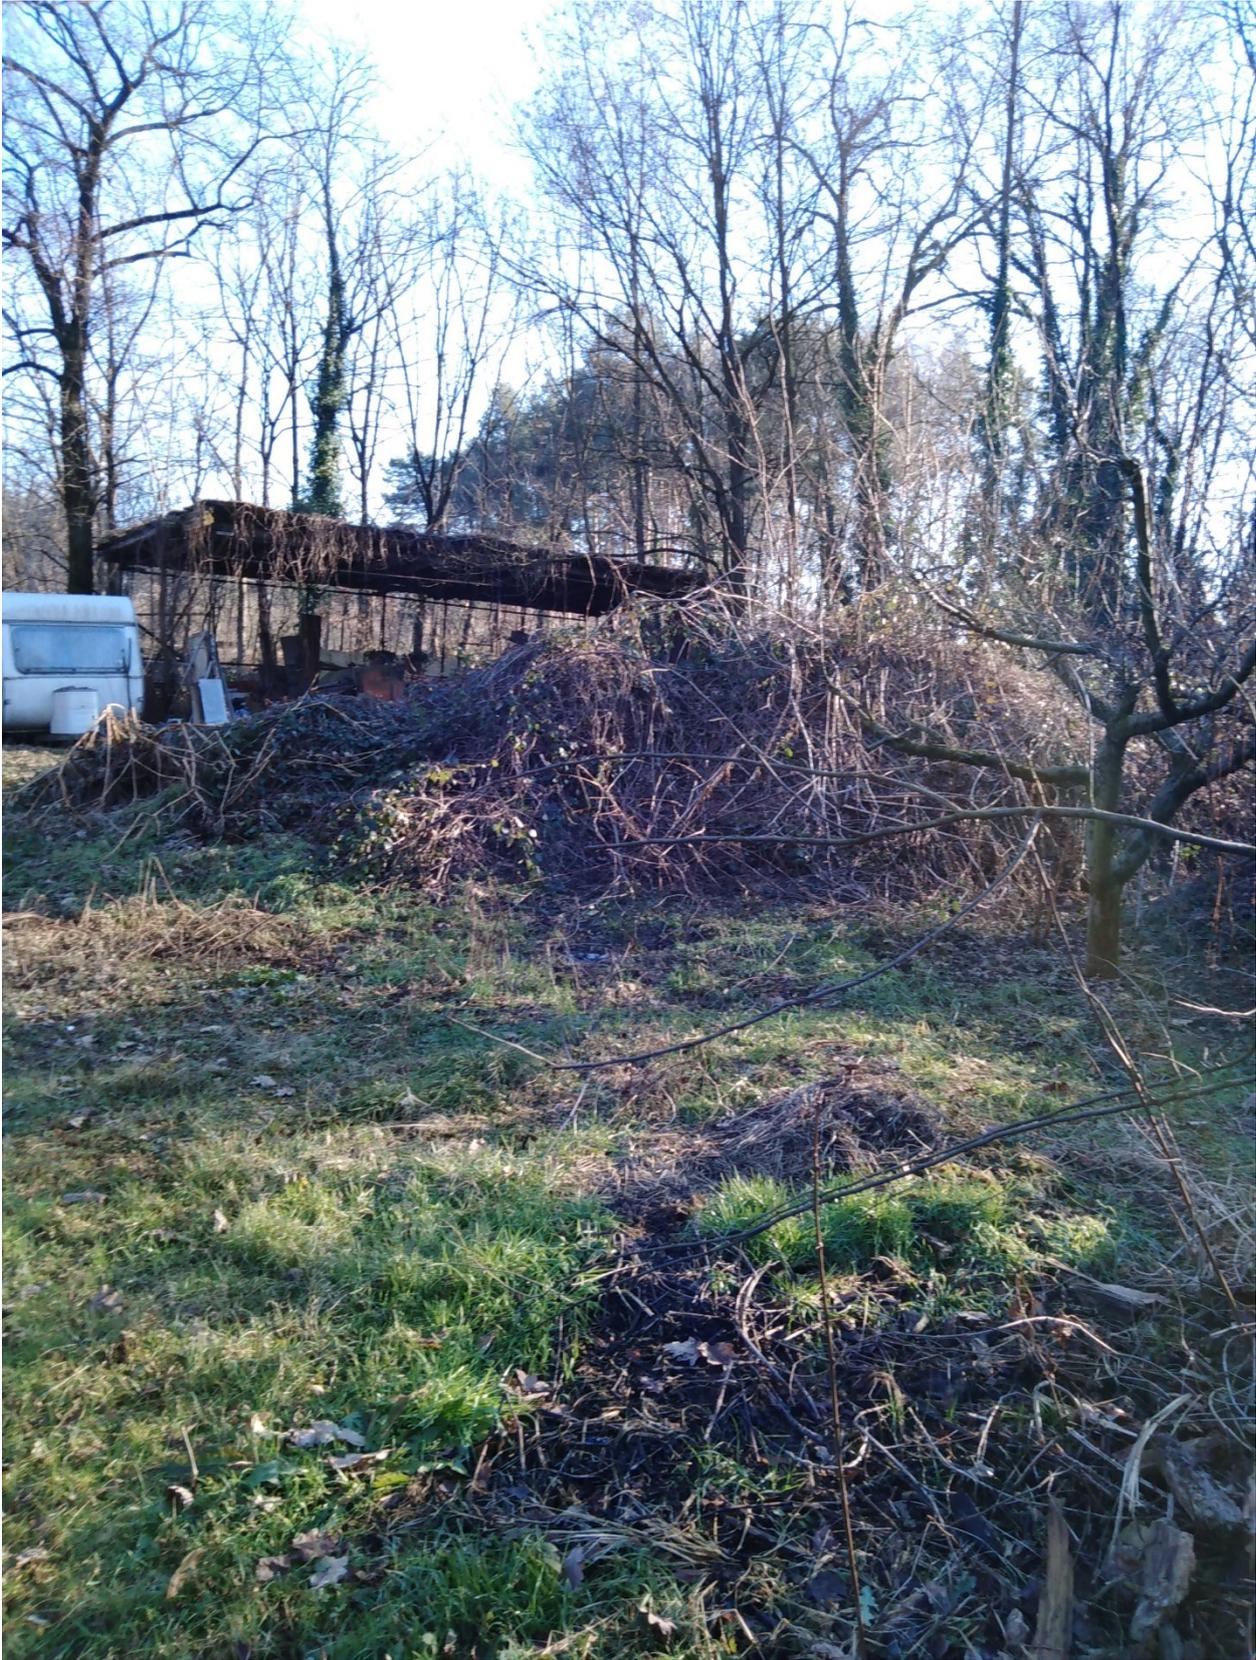
La situazione è indiscutibilmente quella di uno stato di completo dove oltre al degrado delle strutture si assiste ad una rinaturalizzazione (invasione) di specie pioniere che si insediano anche all'interno degli edifici.

A seguire riprese fotografiche in cui è evidente l'abbandono ed il degrado.

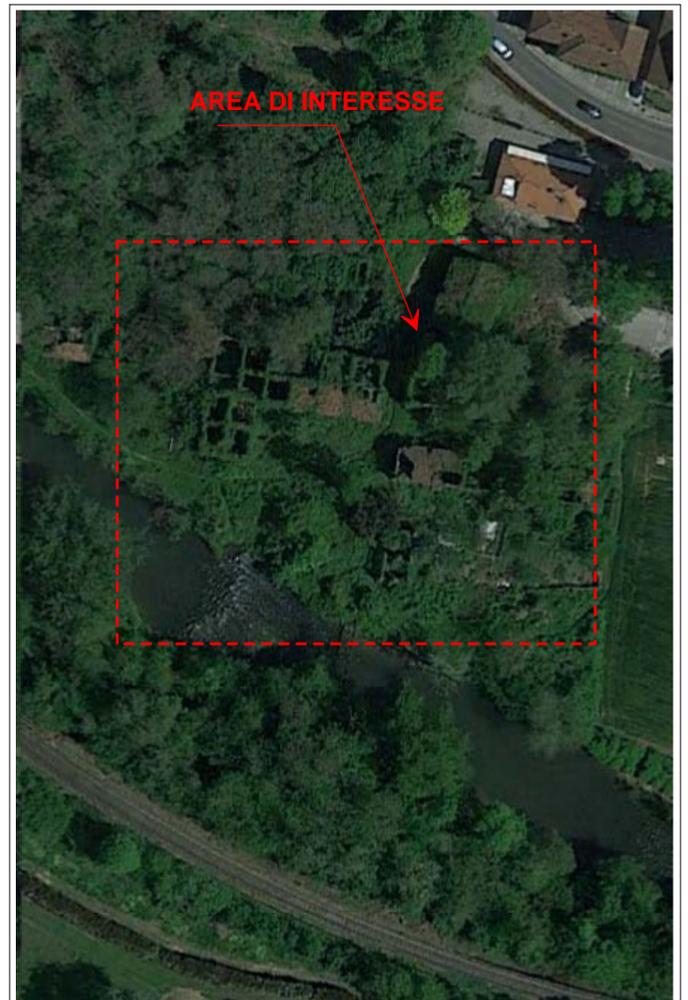
## CARTA PEDOLOGICA

***Suoli moderatamente profondi limitati da orizzonti idromorfi sabbioso-ghiaioi in falda idrica occasionale, scheletro scarso, tessitura moderatamente grossolana, reazione subacida o neutra, saturazione alta, calcarei, drenaggio buono***

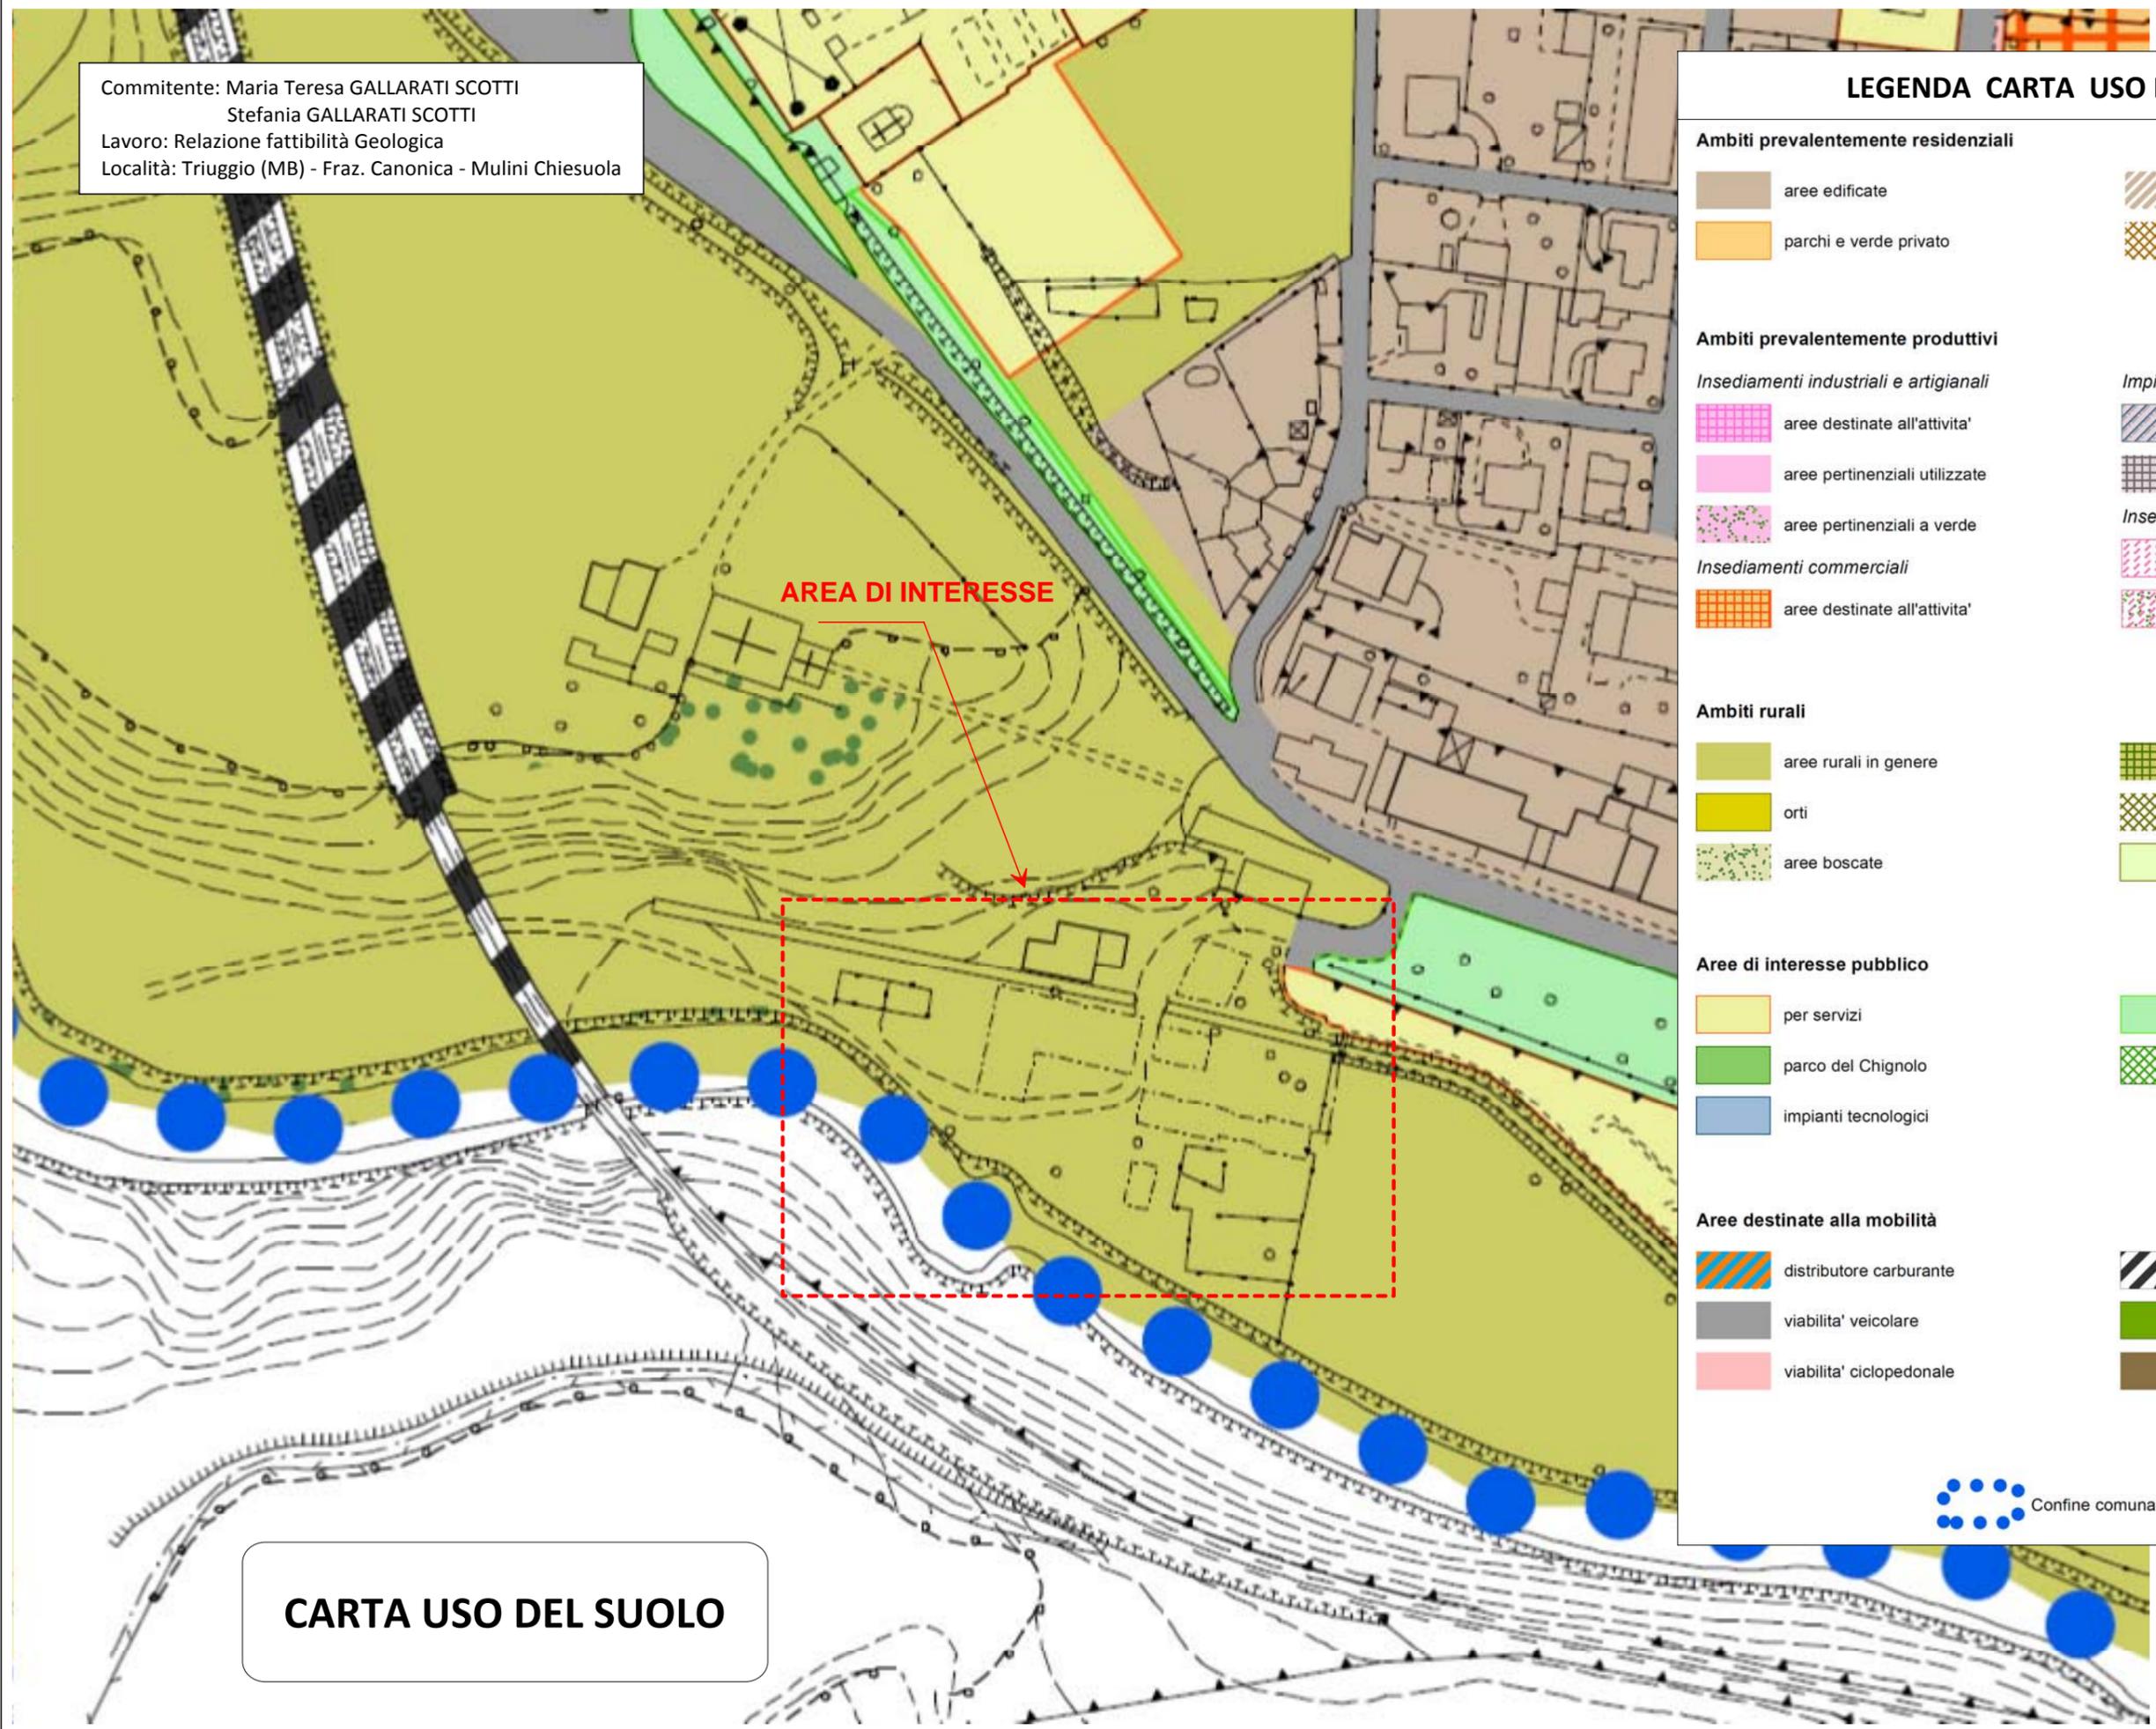
### CARTA USO DEL SUOLO

La specifica carta di USO DEL SUOLO la porzione territoriale è inserita in AREE RURALI: aree rurali in genere contraddistinta
