Comune di **ALBIATE**
 1773
Tav. B

PERICOLOSITA' SISMICA LOCALE
 ANALISI DI 2° LIVELLO - EFFETTI MORFOLOGICI

Aggiornamento alla normativa vigente dello "Studio geologico tecnico di supporto alla pianificazione urbanistica comunale" redatto da Geosat il 28/12/05
 Riferimento: Tav. 01 "Inquadramento Geologico e Geomorfologico"

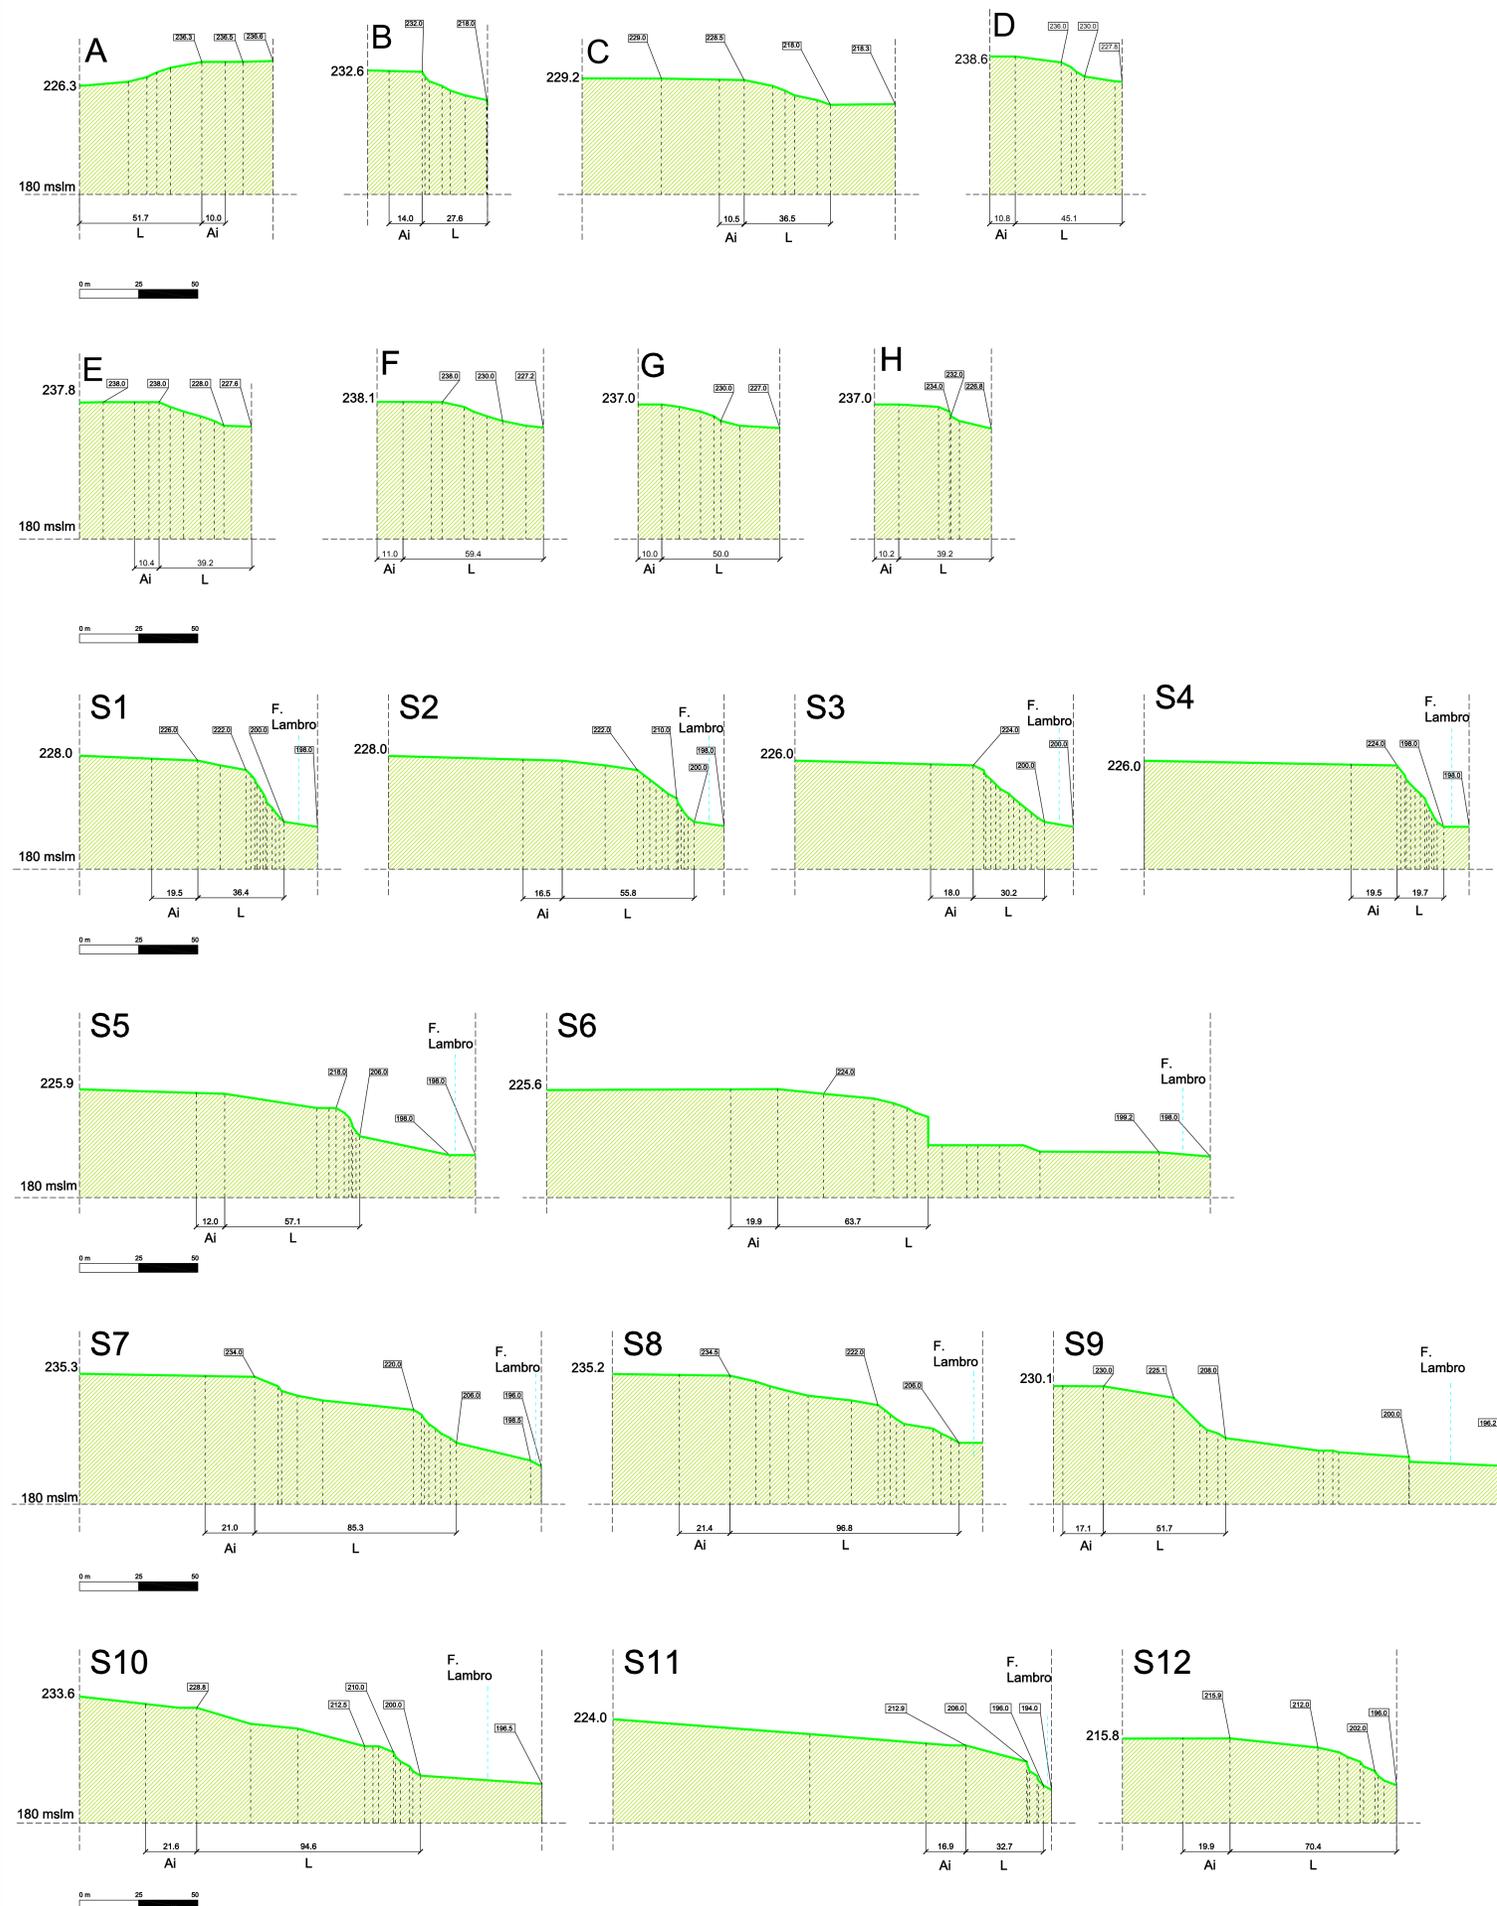
DATI SEZIONI	H (m)	α (°)	h (m)	β (°)	L (m)	Ai (m)	TIPO DI SCARPATA	F_a (0.1-0.5 m)
A	10	14	0	0	51.7	10	Scarpata "ideale"	1.1
B	14	27	0	0	27.6	14	Scarpata "ideale"	1.1
C	10.5	12	0	0	36.5	10.5	Scarpata "ideale"	1.1
D	10.8	25	0	0	45.1	10.8	Scarpata "ideale"	1.1
E	10.4	16	0	0	39.2	10.4	Scarpata "ideale"	1.1
F	11	19	0	0	59.4	11	Scarpata "ideale"	1.1
G	10	20	0	0	50	10	Scarpata "ideale"	1.1
H	10.2	29	0	0	39.2	10.2	Scarpata "ideale"	1.1
S1	26	54	4	11	36.4	19.5	Scarpata con fronte superiore "a pendio"	1.2
S2	22	42	4	6	55.8	16.5	Scarpata con fronte superiore "in pendenza"	1.2
S3	24	38	0	0	30.2	18	Scarpata "ideale"	1.2
S4	26	53	0	0	19.7	19.5	Scarpata "ideale"	1.2
S5	12	50	5.9	7	57.1	12	Scarpata con fronte superiore "in pendenza"	1.1
S6	26.5	18	40	6	63.7	19.9	Scarpata con fronte superiore "a pendio"	1.2
S7	28	38	14	12	85.3	21	Scarpata con fronte superiore "a pendio"	1.2
S8	28.5	25	12.5	11	96.8	21.4	Scarpata con fronte superiore "a pendio"	1.2

S9	17.1	45	4.9	9	51.7	17.1	Scarpata con fronte superiore "in pendenza"	1.1
S10	28.7	41	18.8	13	94.6	21.6	Scarpata con fronte superiore "a pendio"	1.2
S11	18.9	55	6.9	15	36.2	18.9	Scarpata con fronte superiore "a pendio"	1.1
S12	20	30	9.9	10	70.4	20	Scarpata con fronte superiore "a pendio"	1.2

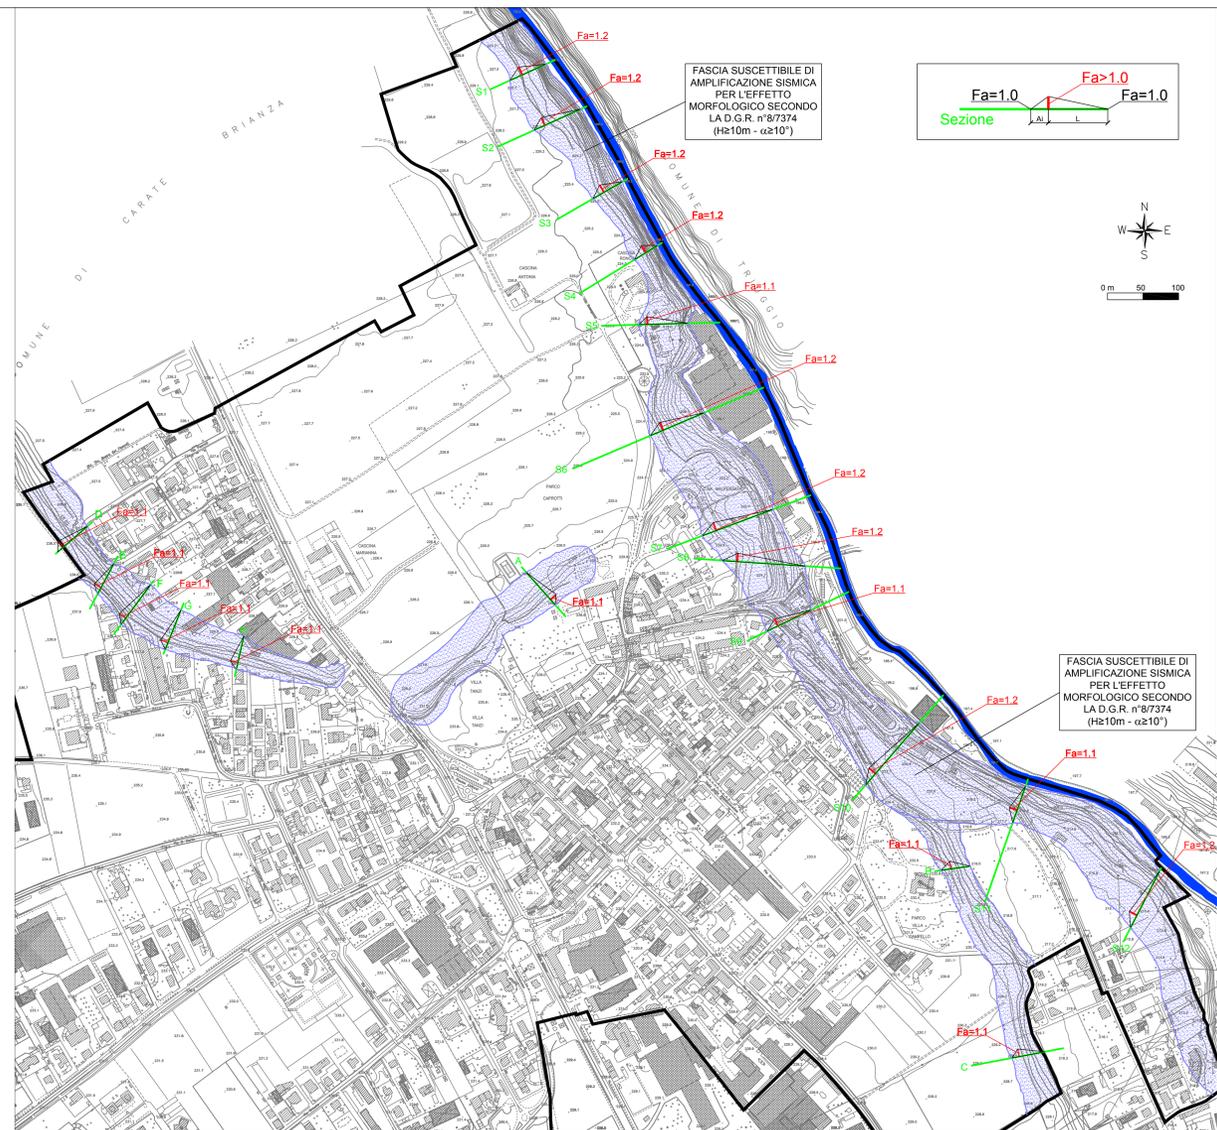
DGR N° 8/7374 (All. n°5) - Scenario Z3a
