COMUNE DI TRIUGGIO

Fraz. Canonica Lambro - Area C.ne Mulini e Chiesuola

PIANO DI RECUPERO

CHIESUOLA S. EUROSIA
RILIEVO FOTOGRAFICO PARTICOLARI ARCHITETTONICI – DECORATIVI OGGETTO DI RESTAURO
IN FASE ESECUTIVA

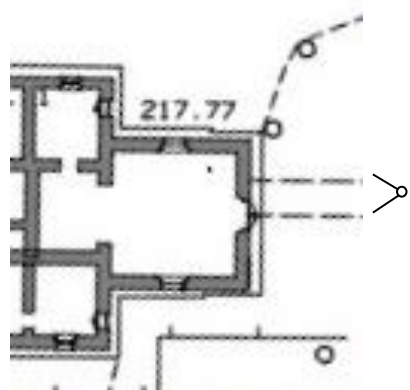
Facciata Chiesuola S. Eurosia

La facciata chiesuola S. Eurosia del 1735 si presenta in stato di abbandono, con manifesta appropriazione da parte della vegetazione del Bene Culturale che progressivamente viene assorbito dalla area boschiva.

Evidente degrado dell'intonaco e delle varie cornici e modanature in cemento.

La cornice in pietra del portone d'ingresso manifesta evidenti segni di invasione vegetale che portano a fessurazioni che favoriscono l'infiltrazione di acqua piovana che possono condurre al peggioramento della instabilità del manufatto.

Presenza di micro-vegetazione diffusa.

Esfogliazione superficie pittorica

Mancanza materica del manufatto nelle cornici e modanature.

Diffusa umidità di risalita, che, abbinata al percolamento del canale di gronda, hanno intaccato profondamente l'intonaco, con fenomeni chimico e biologici, oltre che esfoliazione, distacchi, incrostazioni e disgregazione in moltissimi punti. Disgregazioni che interessano anche le modanature e riquadrature di facciata.

Pulizia generale con asportazione macro vegetazione. Generale verifica della solidità dell'intonaco; effettuazione di indagine approfondita delle eventuali stratigrafie presenti per verificarne le caratteristiche; pulizia delle parti stabili dalla presenza di muschi, depositi incoerenti a secco, esportazione dei depositi, eventualmente con idrolavaggio a bassa pressione, previo preconsolidamento con apposito materiale e successivo consolidamento e stuccatura di fratture e fessure con apposita malta idonea per colorazione e granulometria.

Per le parti di intonaco (con materiale cementizio) che presentano fenomeni di degrado chimico e biologico, accompagnate da fenomeni di disgregazione in più punti, a causa umidità di risalita e percolamento da gronda, si opera con rimozione completa dell'intonaco fino al mattone, trattamento successivo mediante cicli di lavaggio, posa di intonaco macroporoso e successiva finitura con intonachino colorato e traspirante.

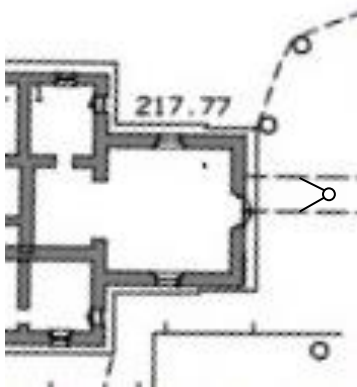
Portone ligneo ingresso

Evidente degrado del materiale
ligneo e delle parti in metallo.

Il portone centrale di accesso alla Chiesuola è caratterizzato da lacune, danneggiamenti sia superficiali che profondi, anche nella parte in metallo delle feritoie visive. Lo stesso degrado è presente nel portone laterale.

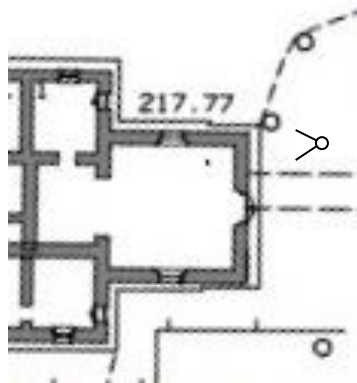
Modanature di facciata

Cornici con ampi tratti in cui l'intonaco si è staccato mettendo a nudo il mattone sottostante.

Esfogliazione della superficie pittorica e degrado del supporto in intonaco.

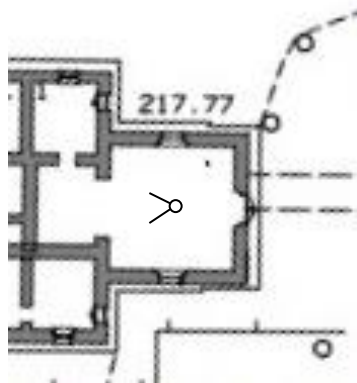
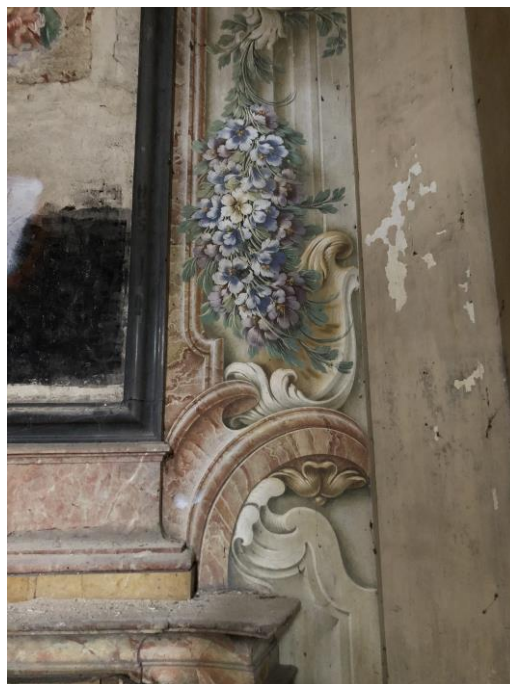
Parete d'altare

Pala d'altare con affresco di Madonna con Bambino ampiamente deturpata, anche con graffiti di recentissima realizzazione.

L'affresco è incorniciato da motivi decorativi riproducti motivi lapidei e motivi floreali.

La mancata manutenzione ha portato al lento degrado delle superfici decorate, oltre che conseguenza di interventi vandalici.

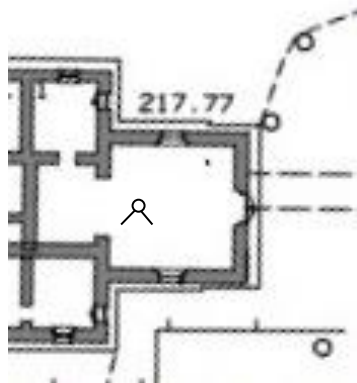
Parete zona altare

Pareti zona assembleare e d'altare con evidente degrado.

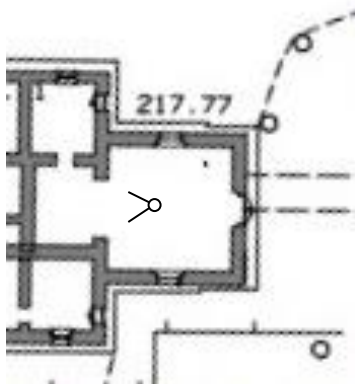
Pavimentazione in cotto e delimitazione zona altare con gradino in marmo, in parte asportato.

Il pavimento in mattonelle di cotto presenta fessurazioni, esfoliazioni, distacchi e completo ammaloramento delle fughe.

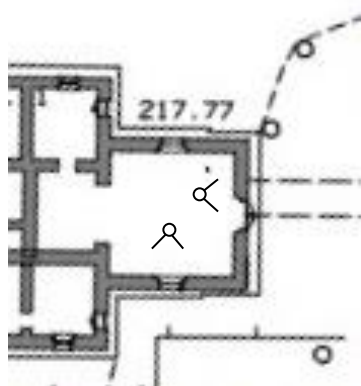
Lapidi

Lapide marmorea su parete interna a sud con evidente degrado delle iscrizioni e lapide marmorea su parete a ovest a testimonianza di quanto asportato dalla facciata.

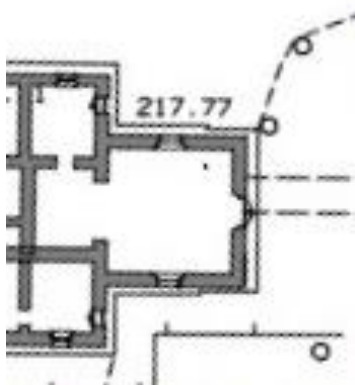
Volta zona assembleare

Soffitto a volte, nella zona assembleare con distacchi di intonaco e messa a nudo della struttura in mattoni.

Degrado avanzato delle pitture esistenti.

La copertura si presenta degradata, con infiltrazioni che hanno causato il degrado della superficie a volta, interna alla Chiesuola ed alle sue parti decorate.

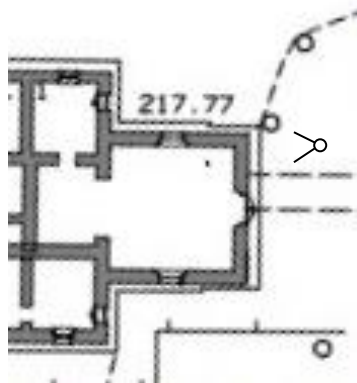
Particolare facciata

Degrado delle cornici e lesene di
facciata
